改善箇所説明図

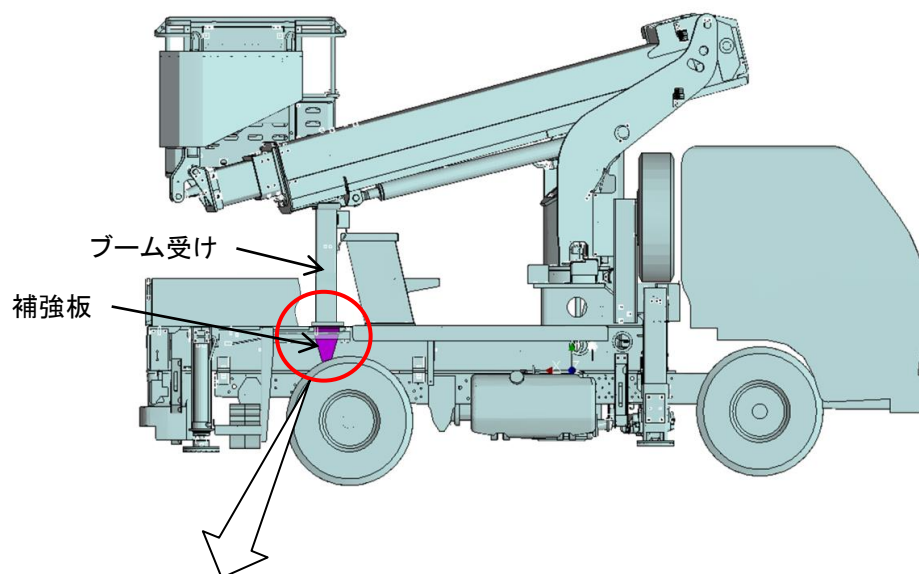
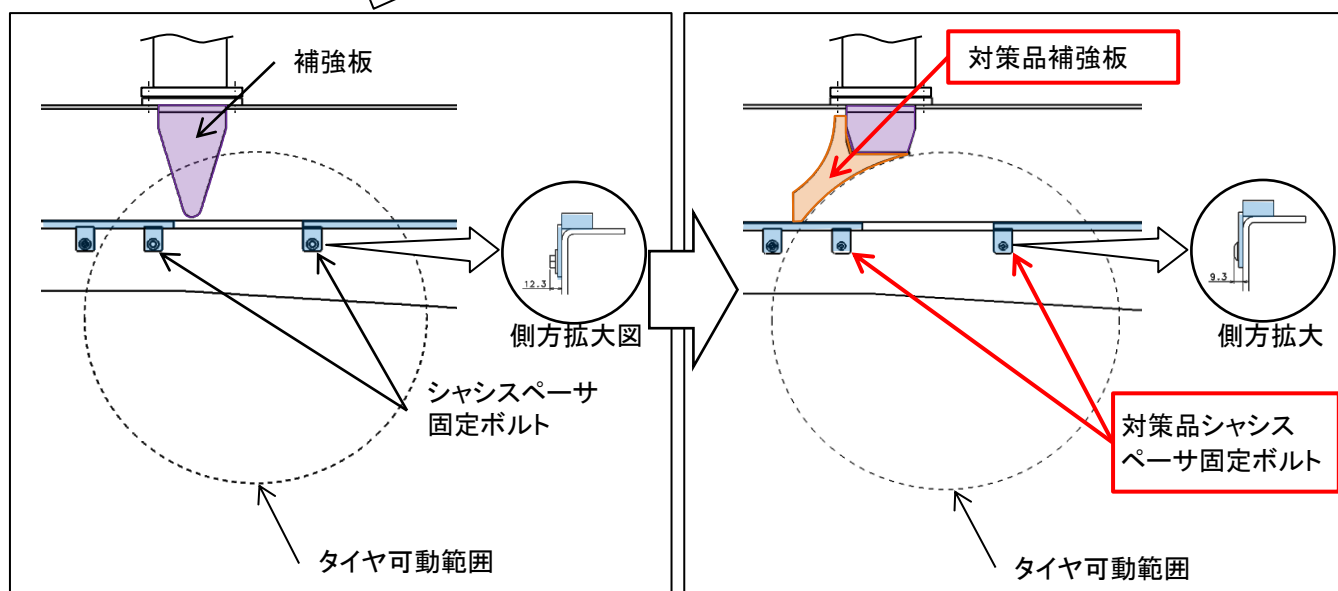
高所作業車の走行装置において、タイヤの可動域の接触評価が不十分なため、車体が傾斜した際に右後輪タイヤとブーム受け取付部の補強板が接触することがある。そのため、接触が繰り返行われると、タイヤが損傷するおそれがある。

全車両、ブーム受け取付部の補強板の一部を切除し、対策品を取付ける。加えて、シャシスペーサ固定ボルトを対策品に交換する。また、タイヤが損傷している場合は、新品のタイヤに交換する。
