改善箇所説明図

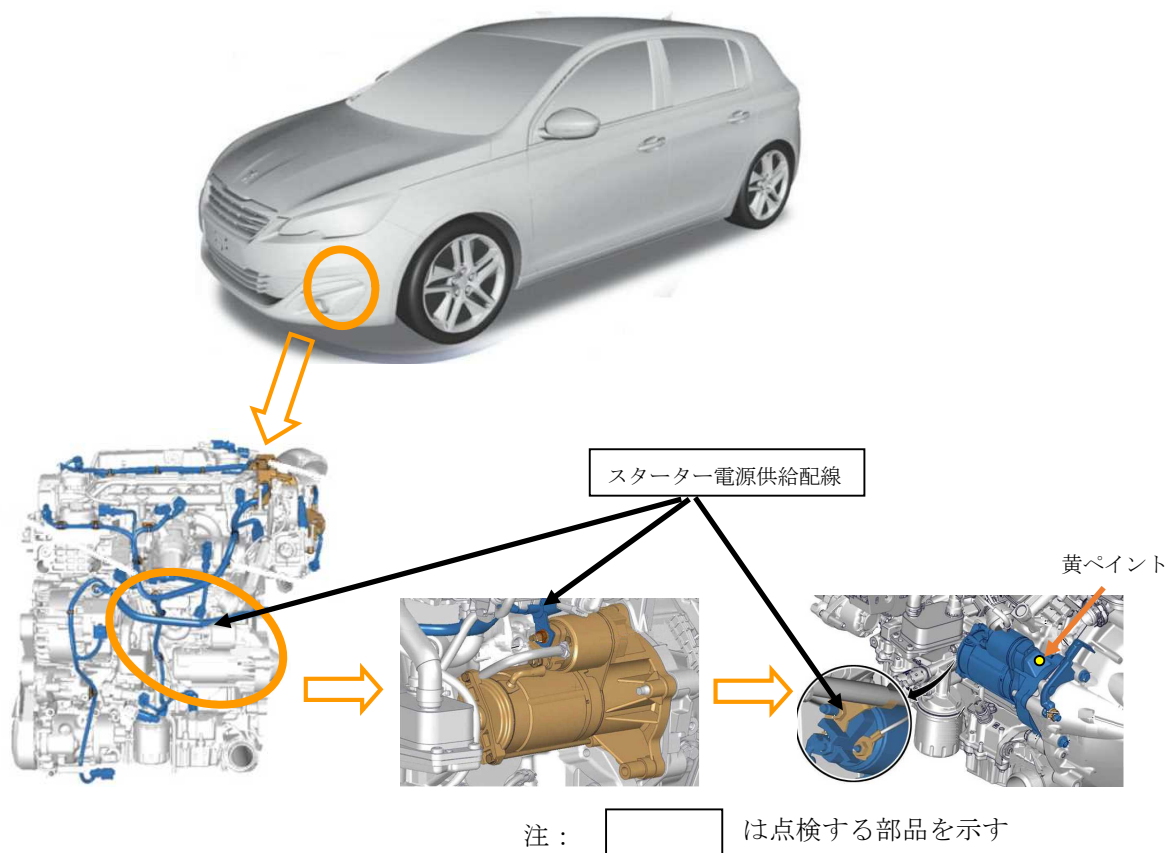
スターター電源供給ハーネスの取り付けが不適切なため、当該ハーネスがEGRバルブ周辺と接触するものがある。そのため、エンジンの振動等によりハーネスの被覆が損傷し、最悪の場合、短絡して火災に至るおそれがある。

全車両、スターター電源供給ハーネスを点検し、取り付け位置に誤りがあった場合は、正しい位置に変更する。また、被覆が損傷していた場合は当該ハーネスを新品と交換する。

エンジンスターター本体に黄ペイントを塗る。
