②改善箇所説明図

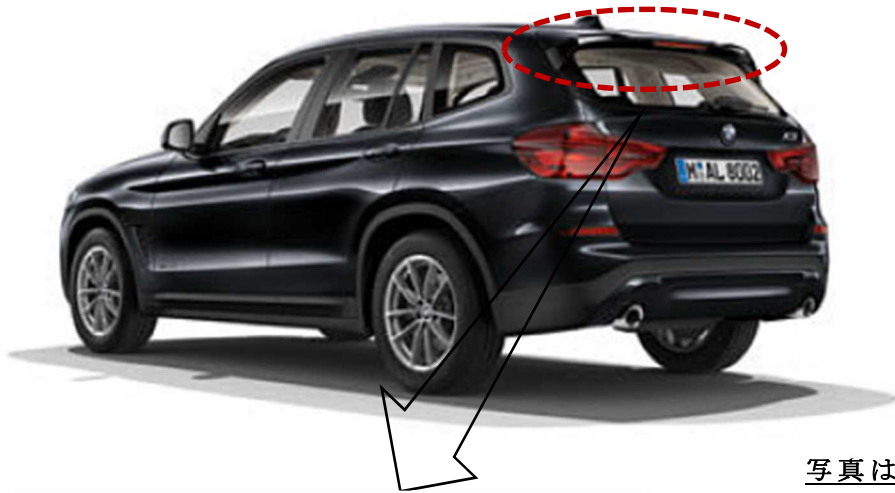
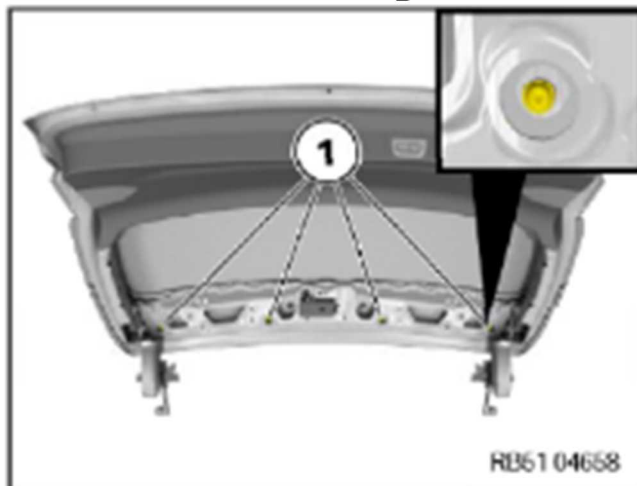
基準不適合箇所

リアスポイラーのボルト

トランクリッドを開けた状態

リアスポイラーの製造工程管理が不適切なため、リアスポイラー取付けボルトが装着されていないものがある。そのため、走行中リアスポイラーから異音（風きり音）が発生し、最悪の場合、高速度で走行するとリアスポイラーが脱落するおそれがある。

全車両、当該ボルトが装着されているかを点検し、装着されていない場合は取り付ける。

識別：左フロントドアアアヒンジ取り付けボルト（下側）の頭に黒ペンを塗布する。
