改善箇所説明図

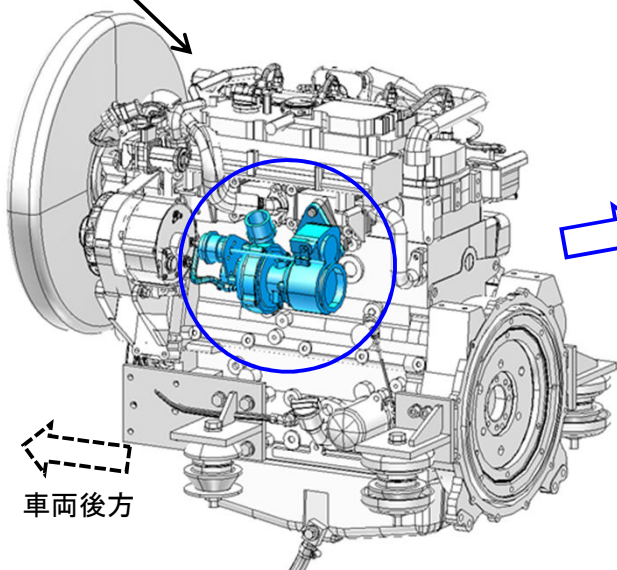
原動機

ターボチャージャー内部のスラストベアリングの形状が不適切なため、エンジン始動時にスラストベアリング部が潤滑不良となり異常摩耗することがある。そのため、ターボチャージャーのシャフトにガタが生じてエンジン出力が低下及び潤滑油が漏れて油圧が低下し、最悪の場合、フェールセーフ制御によりエンジンが再始動できなくなるおそれがある。

改善措置の内容 : 全車両、ターボチャージャーを対策品に交換する。

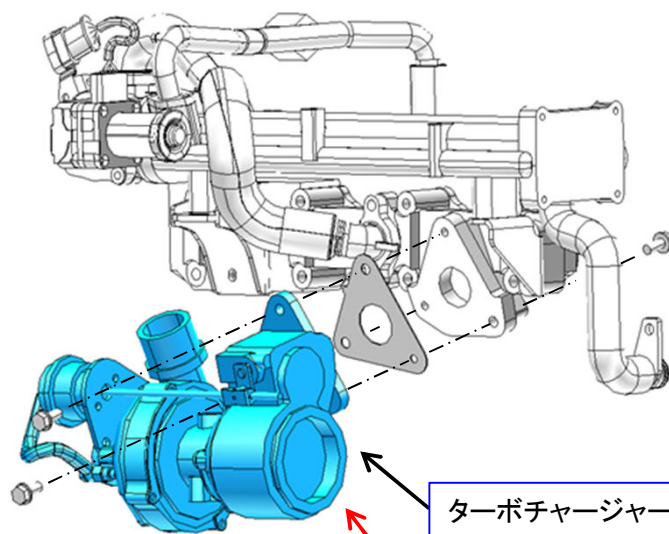
車両後方

基準不適合発生箇所
