改善箇所説明図

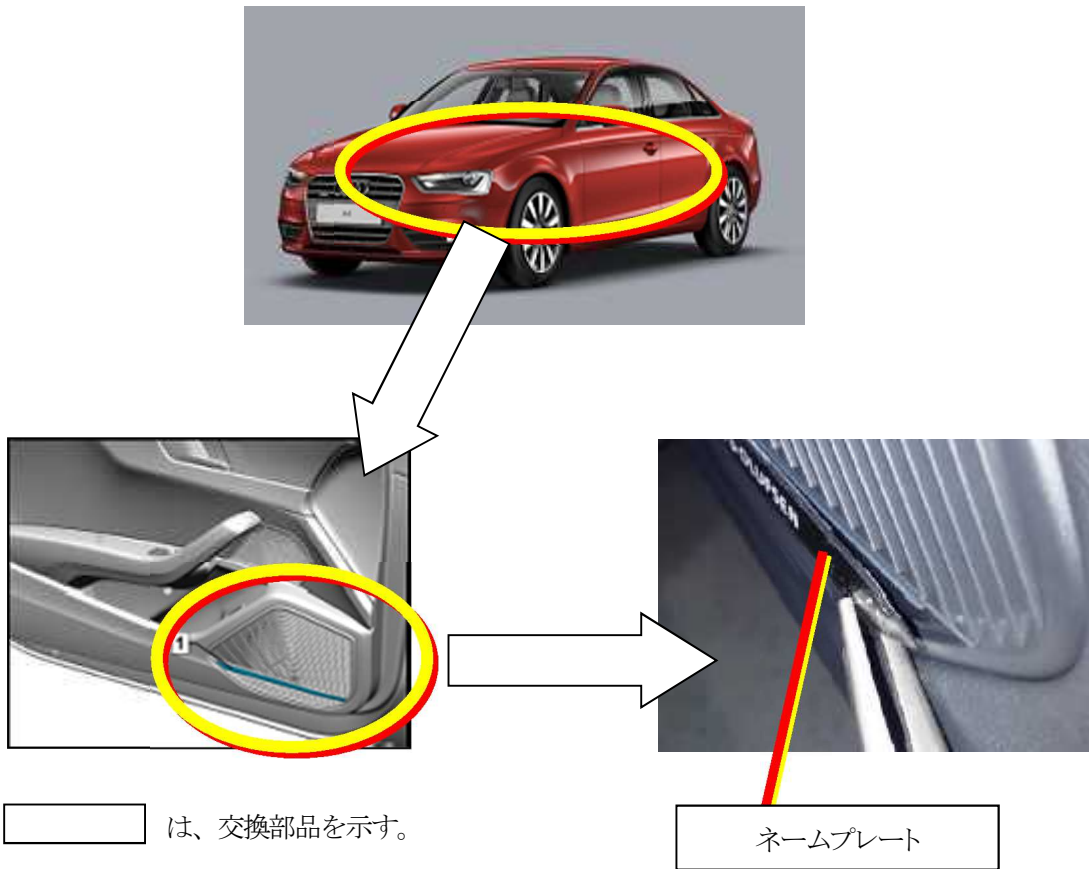
基準不適合発生箇所

ドアに装着されているスピーカートリムのネームプレートについて、粘着テープの接着力が不十分なため、ネームプレートが剥離するものがある。そのため、剥離した鋭利な先端部分で乗員が負傷するおそれがある。

全車両、ネームプレートを対策品に交換する。

識別：車両識別プレートの下側に、橙色で直径5mm程度のマークを塗布する。
