## 改善箇所説明図①②

中型トラックの横吊り式スペアタイヤキャリアにおいて、

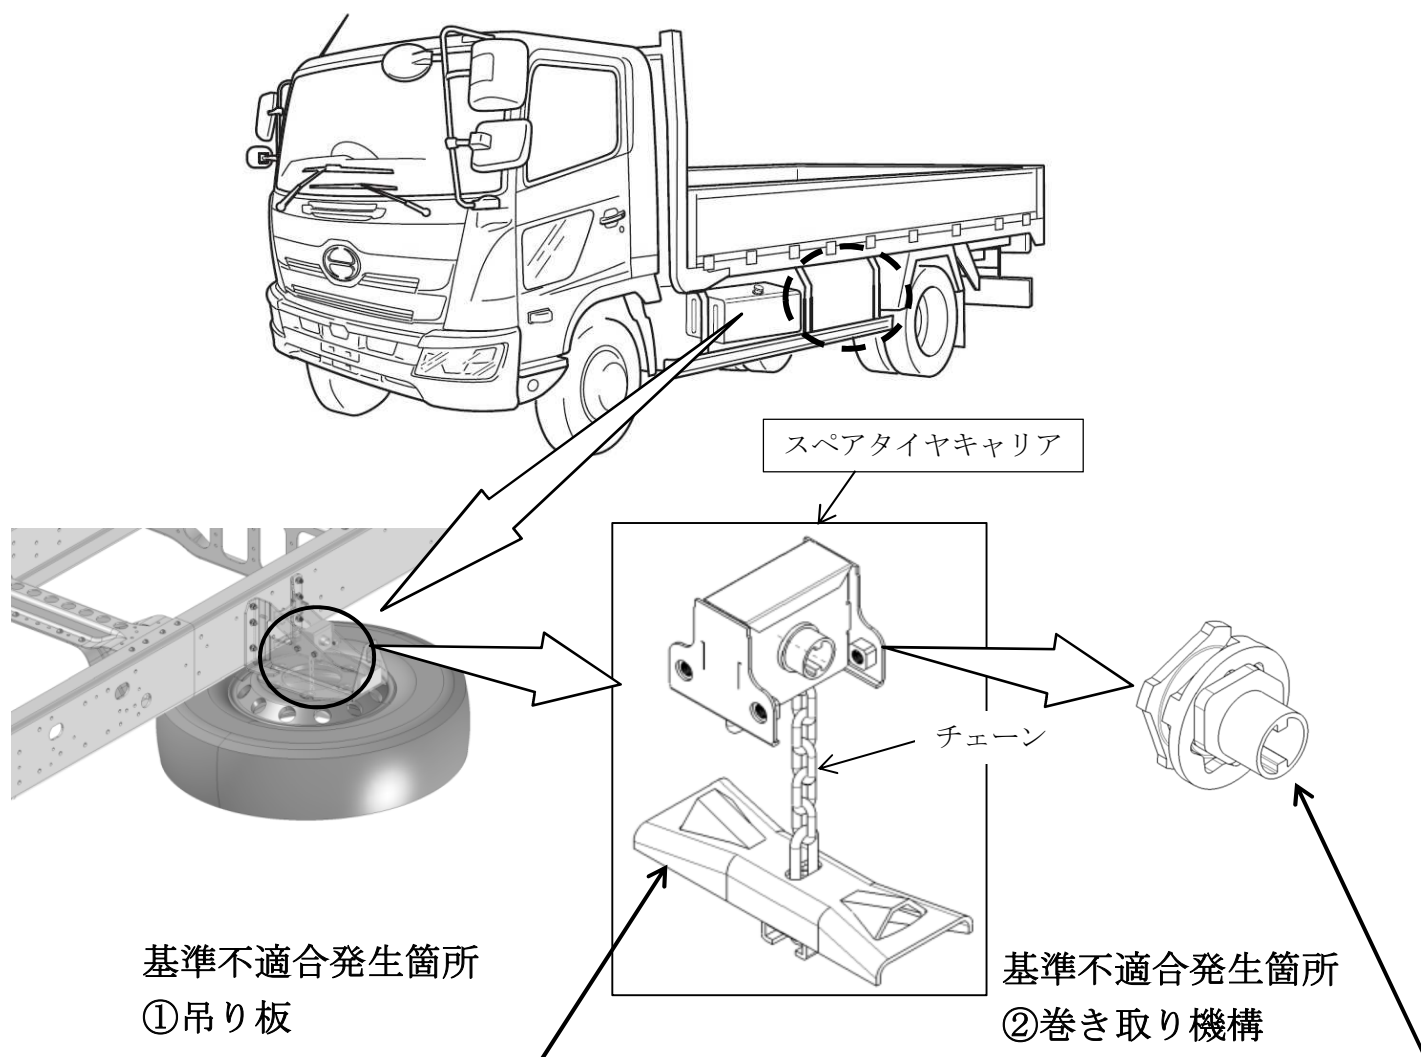
注:  は交換する部品を示す。

- ① 吊り板の形状が不適切なため、当該キャリアにアルミホイール付タイヤを固定すると、走行中の振動でスペアタイヤが回転することがある。そのため、当該キャリアのチェーン部が振じ切れて、スペアタイヤが脱落するおそれがある。
- ② 巻き取り機構の溶接が不適切なため、溶接強度のばらつきが大きく、十分な安全率を確保できていないものがある。そのため、タイヤ固定時に正規の締付方法によらず過大なトルクで締め付けると溶接部が剥がれて、スペアタイヤが脱落するおそれがある。

**改善の内容** ・全車両、スペアタイヤキャリアを対策品に交換する。なお、部品の準備に時間を要するため、アルミホイール付車を優先に交換する。  
(スチールホイール付車は、7月下旬より作業開始予定。)

識別：改善済車両にはネームプレートに白色ペイントを塗布する。
