改善箇所説明図③

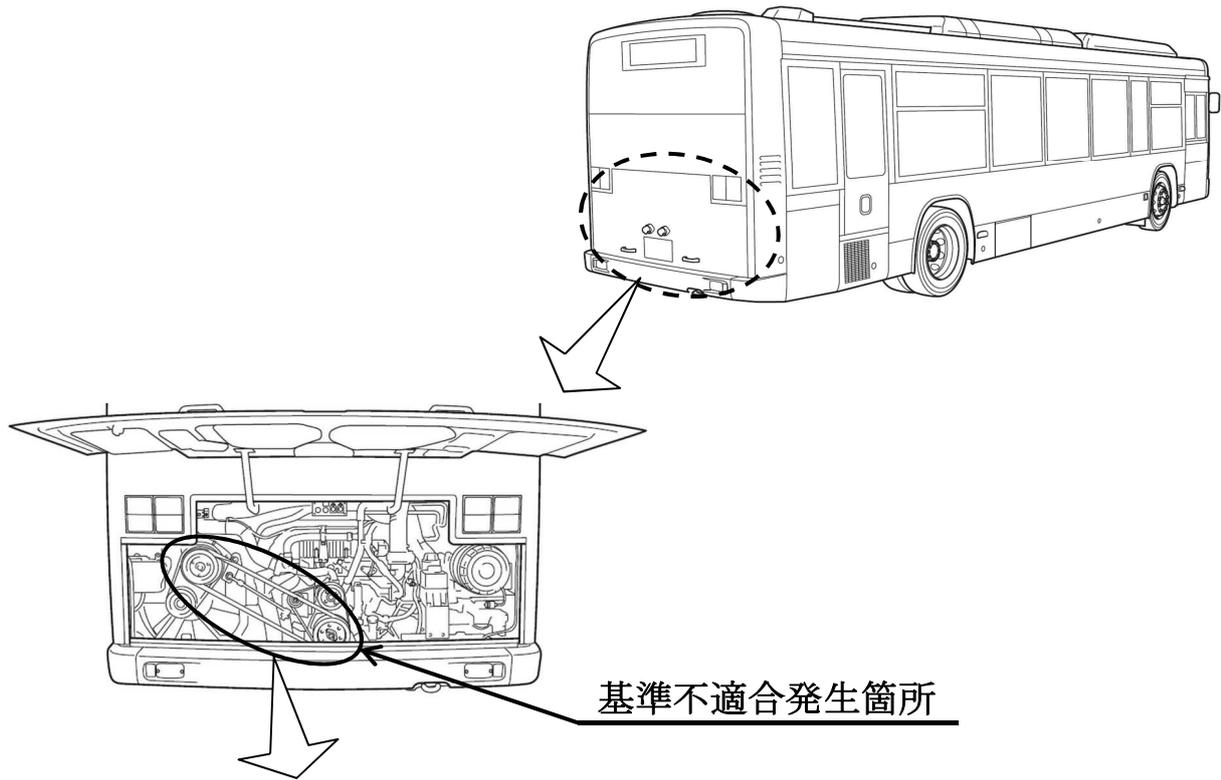
大型ハイブリッド路線バスにおいて、ファンベルトのプーリ間距離が不適切なため、ファンベルトが振れて早期にたわみ量が大きくなることがある。そのため、そのままの状態で使用を続けると、ファンベルトが振れて中央部で屈曲を繰り返すことで分断し外れ、オーバーヒートとなるおそれがある。

全車両、ファンベルトのプーリ間にアイドルプーリを追加する。また、ファンベルトを新品に交換する。
