改善箇所説明図①

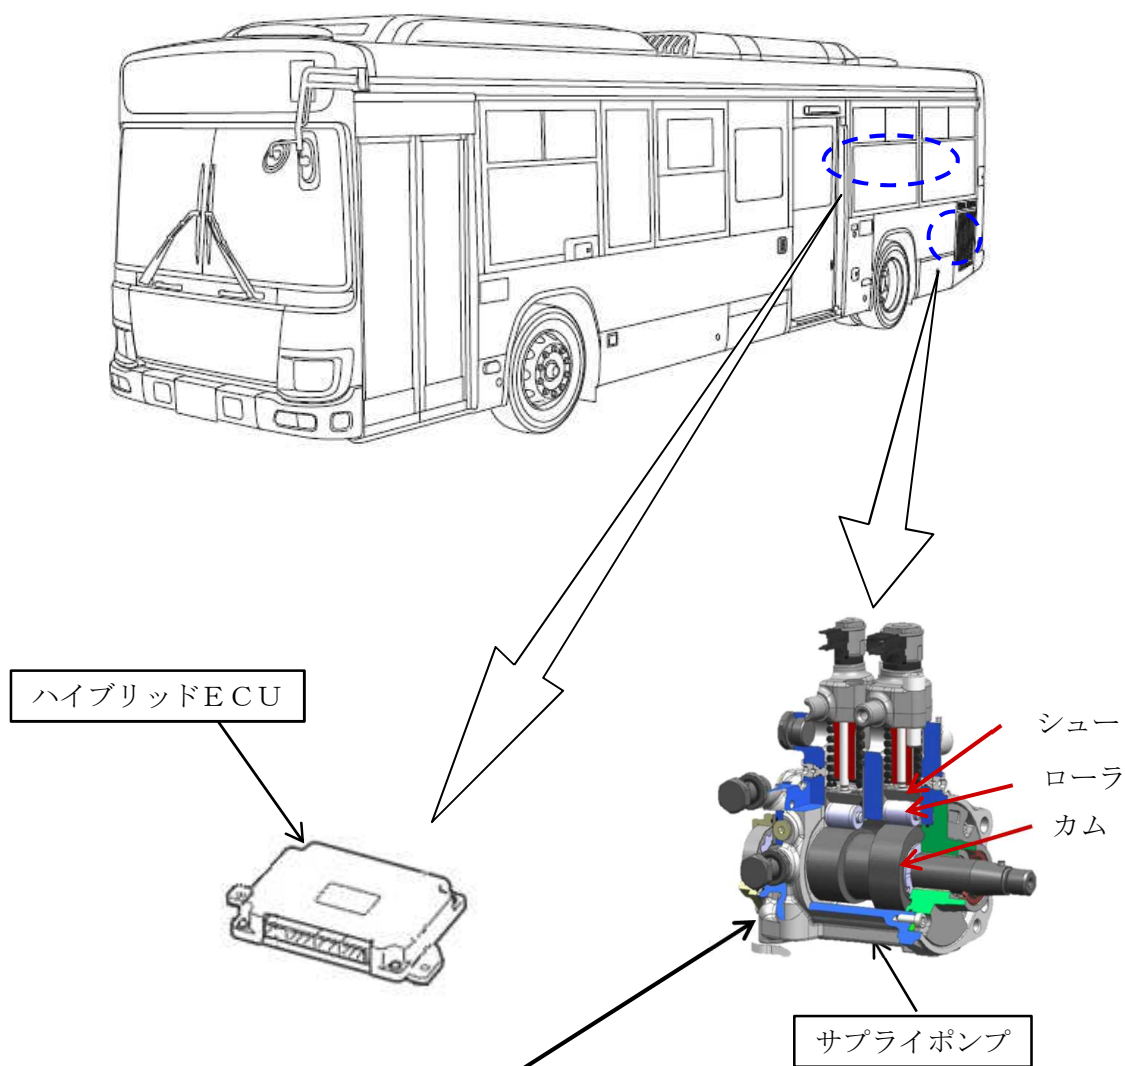
基準不適合発生箇所

注： は交換する部品を示す。

大型ハイブリッド路線バスにおいて、エンジン始動時のハイブリッド制御プログラムが不適切なため、サプライポンプの回転速度に燃料供給が追い付かず、サプライポンプのローラとシュー間で潤滑不良を起こすことがある。そのため、そのまま使用を続けると、ローラとシューが焼付いてサプライポンプが破損し、走行できなくなるおそれがある。

全車両、ハイブリッドECU及びサプライポンプを対策品に交換する。

識別：改善済車両にはエンジン後部の右側に白色ペイントを塗布する。
