改善箇所説明図

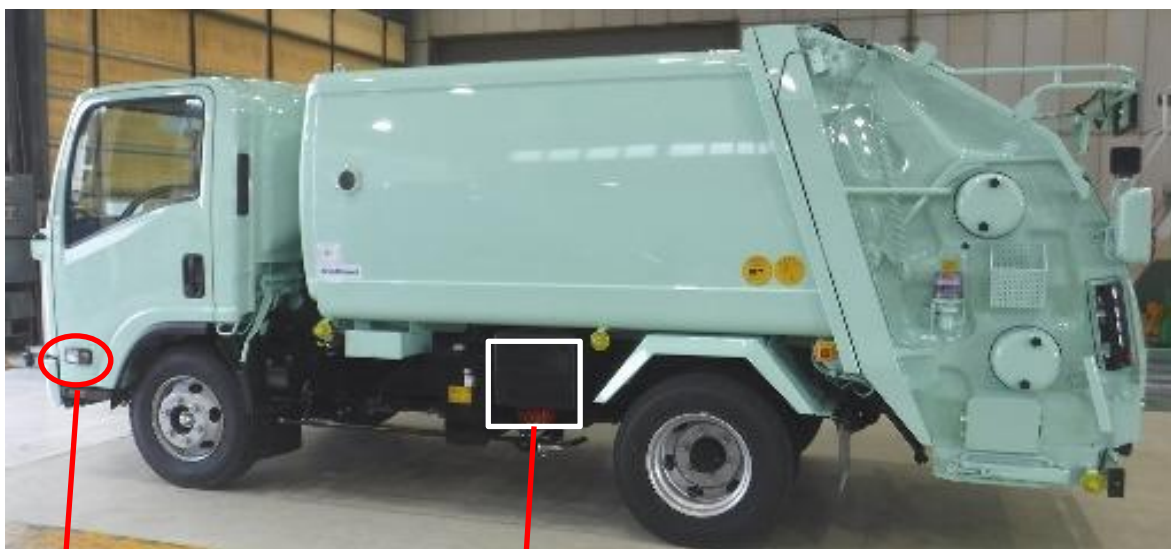
基準不適合発生箇所

塵芥車のPTO連動非常点滅表示灯点滅制御ユニットの回路設計が不適切なため、PTO作動により非常点滅表示灯が点滅している際に、前照灯及び方向指示器を操作した場合、側方照射灯が点滅することがある。そのため、道路運送車両の保安基準第33条の2に適合しないおそれがある。

全車両、PTO連動非常点滅表示灯点滅制御ユニットを対策品に交換する。
