改善箇所説明図

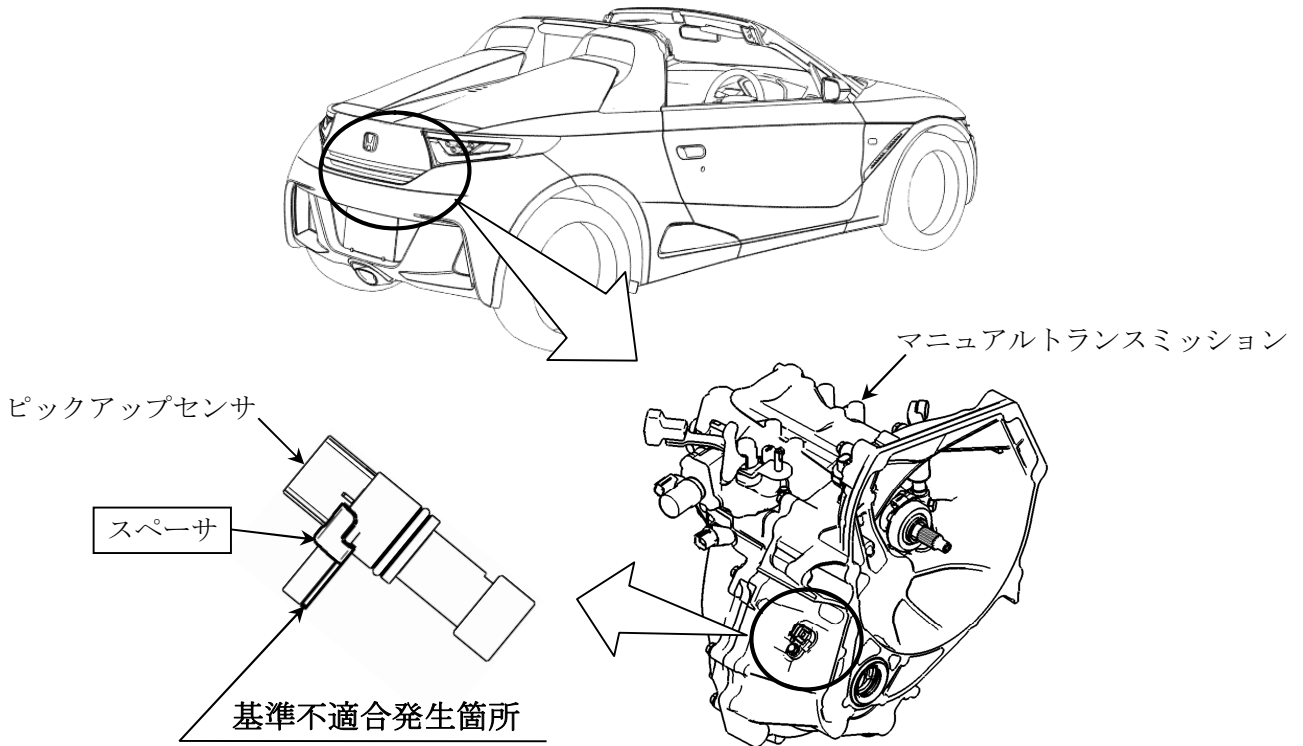
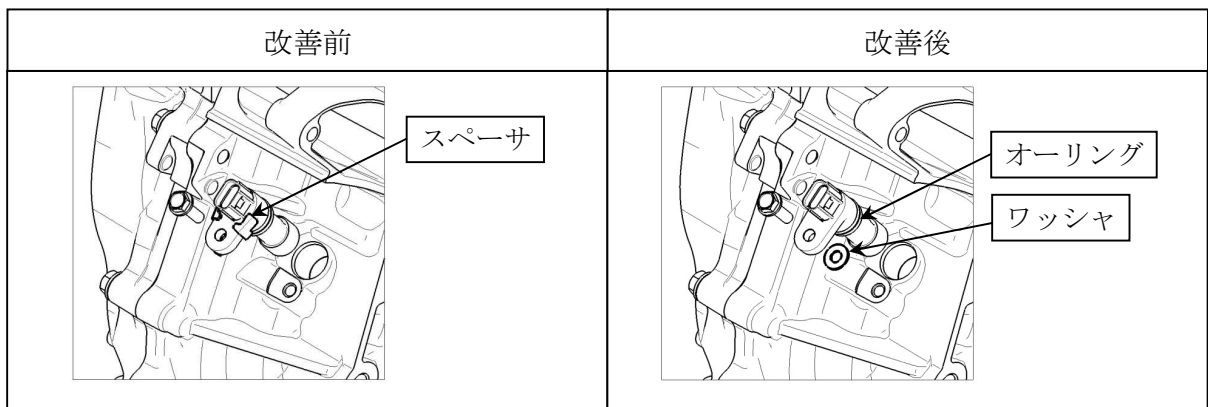
マニュアルトランスミッション車両のピックアップセンサにおいて、スペーサの厚さ設定が不適切なため、ピックアップセンサ先端にトランスミッション内の摩耗粉が付着して揺動すると、ピックアップセンサの出力信号が一時的に乱れることがある。そのため、速度計へ誤った信号が伝達され、走行中に速度計の表示が実速度に対して一瞬低く表示される、また、クルーズコントロール作動中には機能が解除されるおそれがある。

全車両、ピックアップセンサのスペーサを対策ワッシャと交換するとともに、新品のオーリングと交換する。

識別：リヤフードロック右側取付ボルト頭部に黄色ペイントを塗布する。
