改善箇所説明図

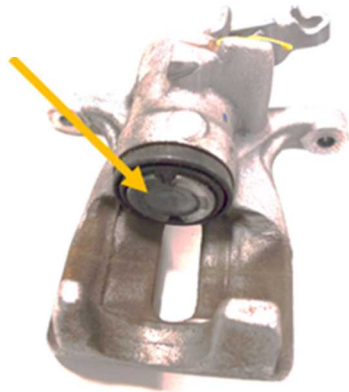
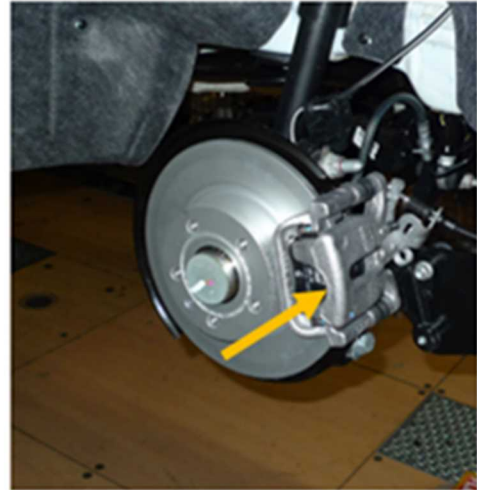
リヤブレーキキャリパー
ピストン

リヤブレーキキャリパーのピストンにおいて、メッキ加工が不適切であるため、ピストンの鉄部分とブレーキフルードの酸化反応が起きることがある。そのため、酸化反応の際に発生した気泡がブレーキラインに滞留し、最悪の場合、ブレーキが効かなくなるおそれがある。

全車両、リヤブレーキキャリパー（左右）を良品と交換する。
