改善箇所説明図

N74 エンジン

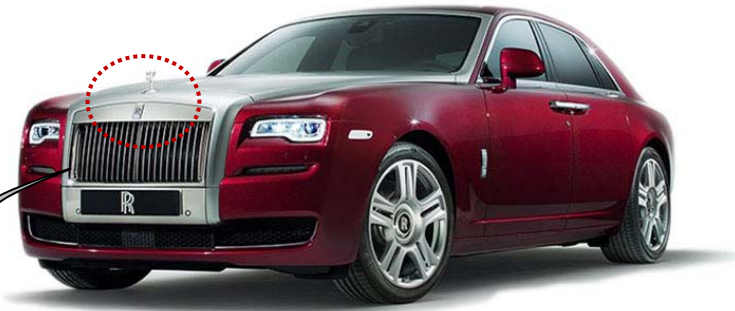
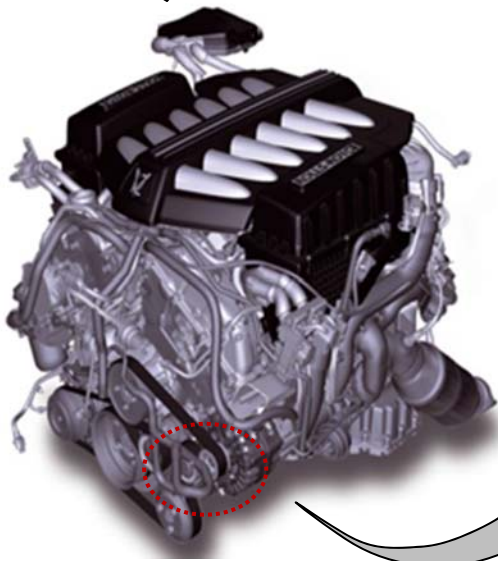
図：左ハンドル車

基準不適合発生箇所
ターボ チャージャー用
補助クーラント ポンプ

ターボチャージャーを冷却するための電動補助クーラントポンプの作動回路の設計評価が不十分なため、当該ポンプ内の温度及び圧力が上昇すると、回路基板上に金属物質が生成されることがある。そのため、回路がショートし、プラグ接続部が焦げ付き、最悪の場合、火災に至るおそれがある。

全車両、電動補助クーラント ポンプを対策品と交換する。
