改善箇所説明図

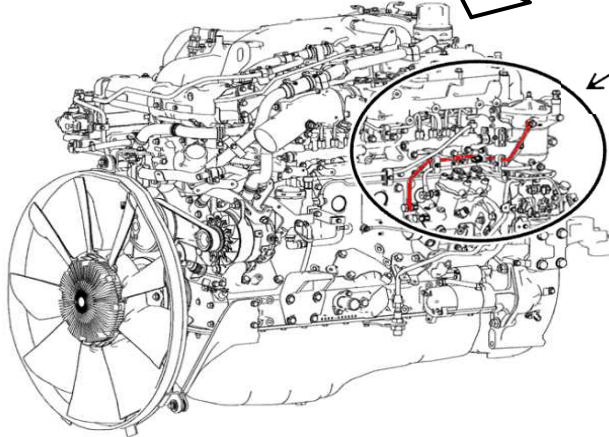
エンジン

基準不適合発生箇所

大型トラックのエンジンにおいて、燃料パイプと燃料ホースの取付け構造が不適切なため、組付け時のばらつき等により当該ホースに過大な応力が発生し、亀裂が生じることがある。そのため、そのまま使用を続けると、燃料圧力の繰り返し入力により亀裂が進展して当該ホースが破損し、燃料が漏れるおそれがある。

全車両、燃料パイプ及び当該パイプの取付けブラケットを対策品に交換する。

識別：燃料フィルタに識別ペイント（黄色）を塗布する。
