改善箇所説明図

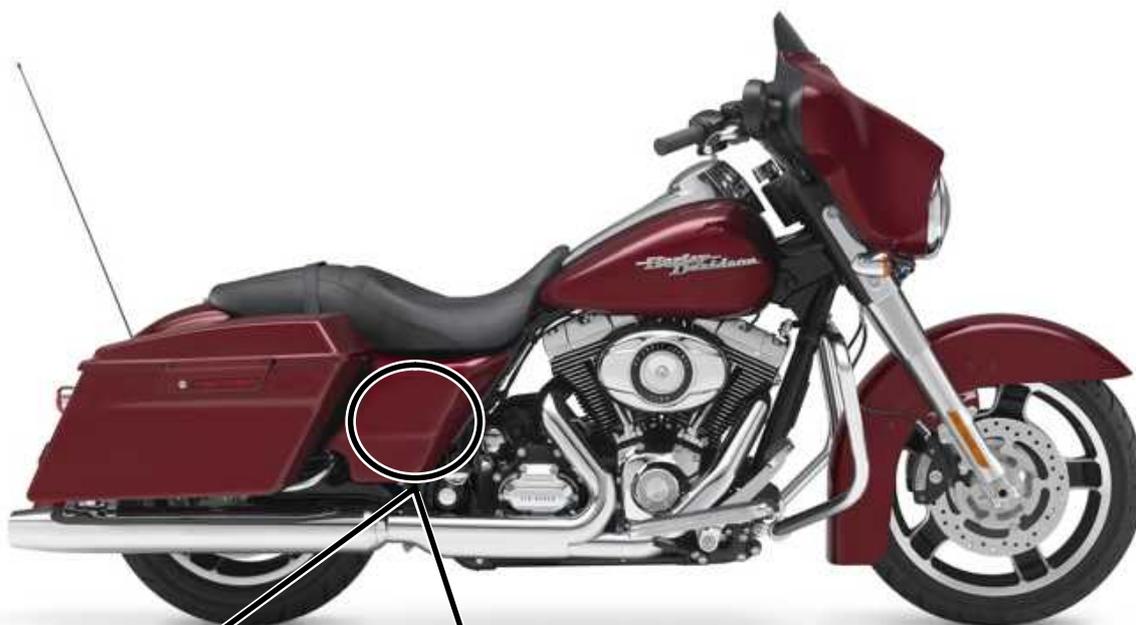
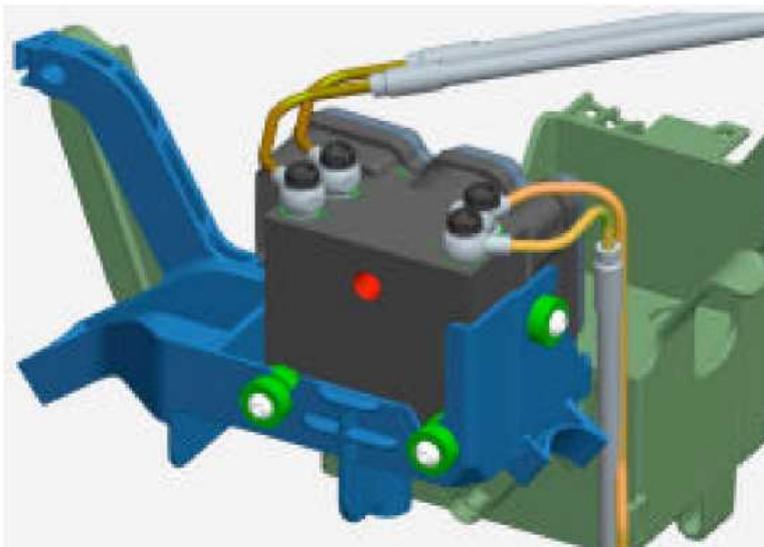
ブレーキフルード

ABS ユニット

不具合箇所

ブレーキフルードの成分が不適切なため、経年劣化により大気中の水分を吸収しやすくなるものがある。そのため、ブレーキフルードがゲル状に変化し、ABSユニットの加圧バルブに詰まり、加圧バルブが戻りきらないことによりキャリパーへのブレーキ液圧が上がらず、最悪の場合、ブレーキが効かなくなるおそれがある。

全車両、ブレーキフルードを良品と交換する。

フレームヘッド部に外-2701 のステッカーを貼付する。
