改善箇所説明図

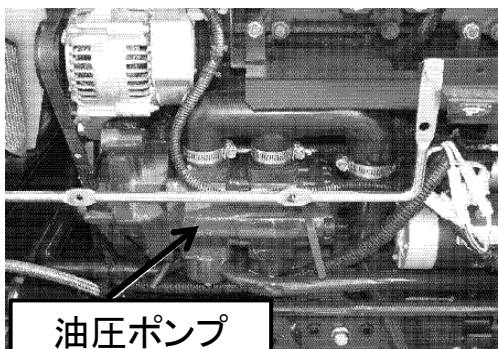
水平制御用バルブ
(スイングバルブ)

農耕トラクタの水平制御用バルブにおいて、油圧絞り弁の構造が不適切なため、重作業機を装着して作業した場合、油圧ポンプに過大な圧力がかかることがある。そのため、そのままの状態で使用を続けると、油圧ポンプのオイルシールが破損し、エンジン内に作動油が流入して、最悪の場合、トランスミッションが作動不良となり、走行不能になるおそれがある。

全車両、水平制御用バルブの油圧絞り弁を対策品に交換する。また、油圧ポンプを点検し、オイル漏れがあるものは油圧ポンプを新品に交換する。

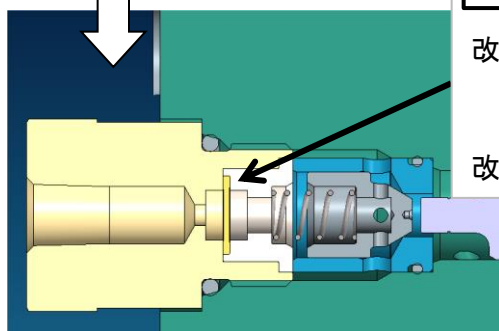
油圧絞り弁

不具合発生箇所

改善前: 絞りφ1.1

改善後: 絞りφ3.0
