## 改善箇所説明図

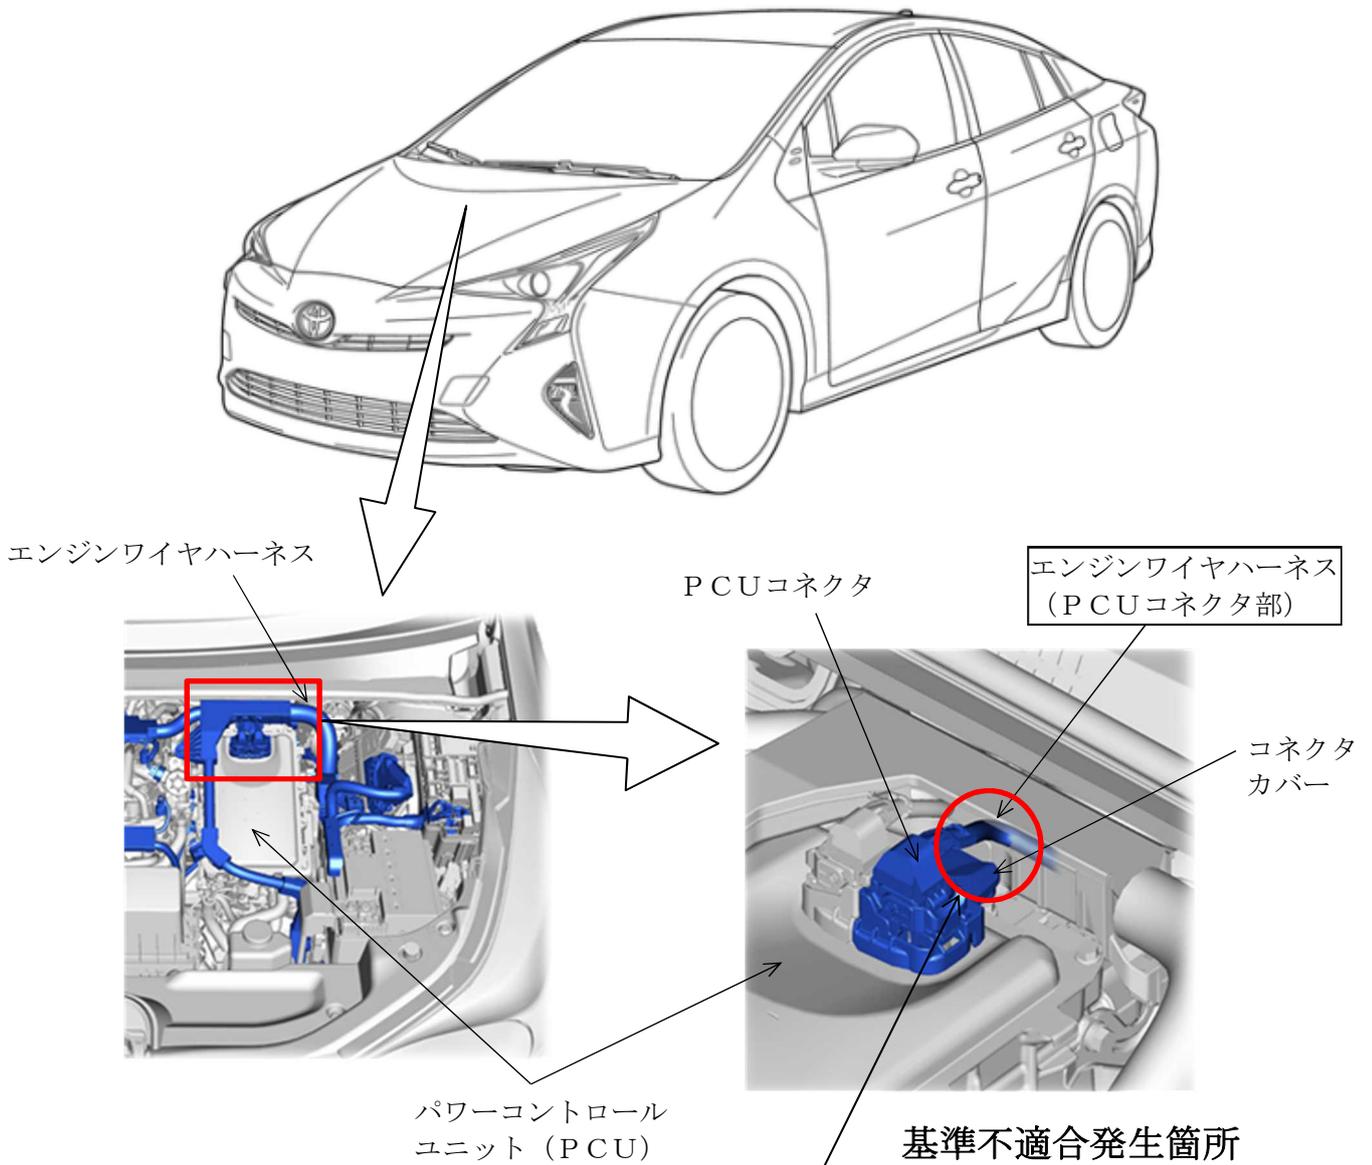
注：□ は交換または補修部品を示す。

エンジンルーム内の電気配線において、組付ばらつきの検討が不足していたため、当該配線が保護カバーのない箇所で周辺部品と干渉しているものがある。そのため、走行時の振動により当該配線の被覆が損傷して、配線同士が短絡、発熱し、焼損することがあり、最悪の場合、車両火災に至るおそれがある。

全車両、当該配線を点検し、被覆に損傷がないものは保護材を追加する。また、被覆が損傷しているものは保護材を追加した新品と交換する。

識別：改善済車両には車台番号打刻の末尾下側に黄色ペイントを塗布する。
