# 改善箇所説明図

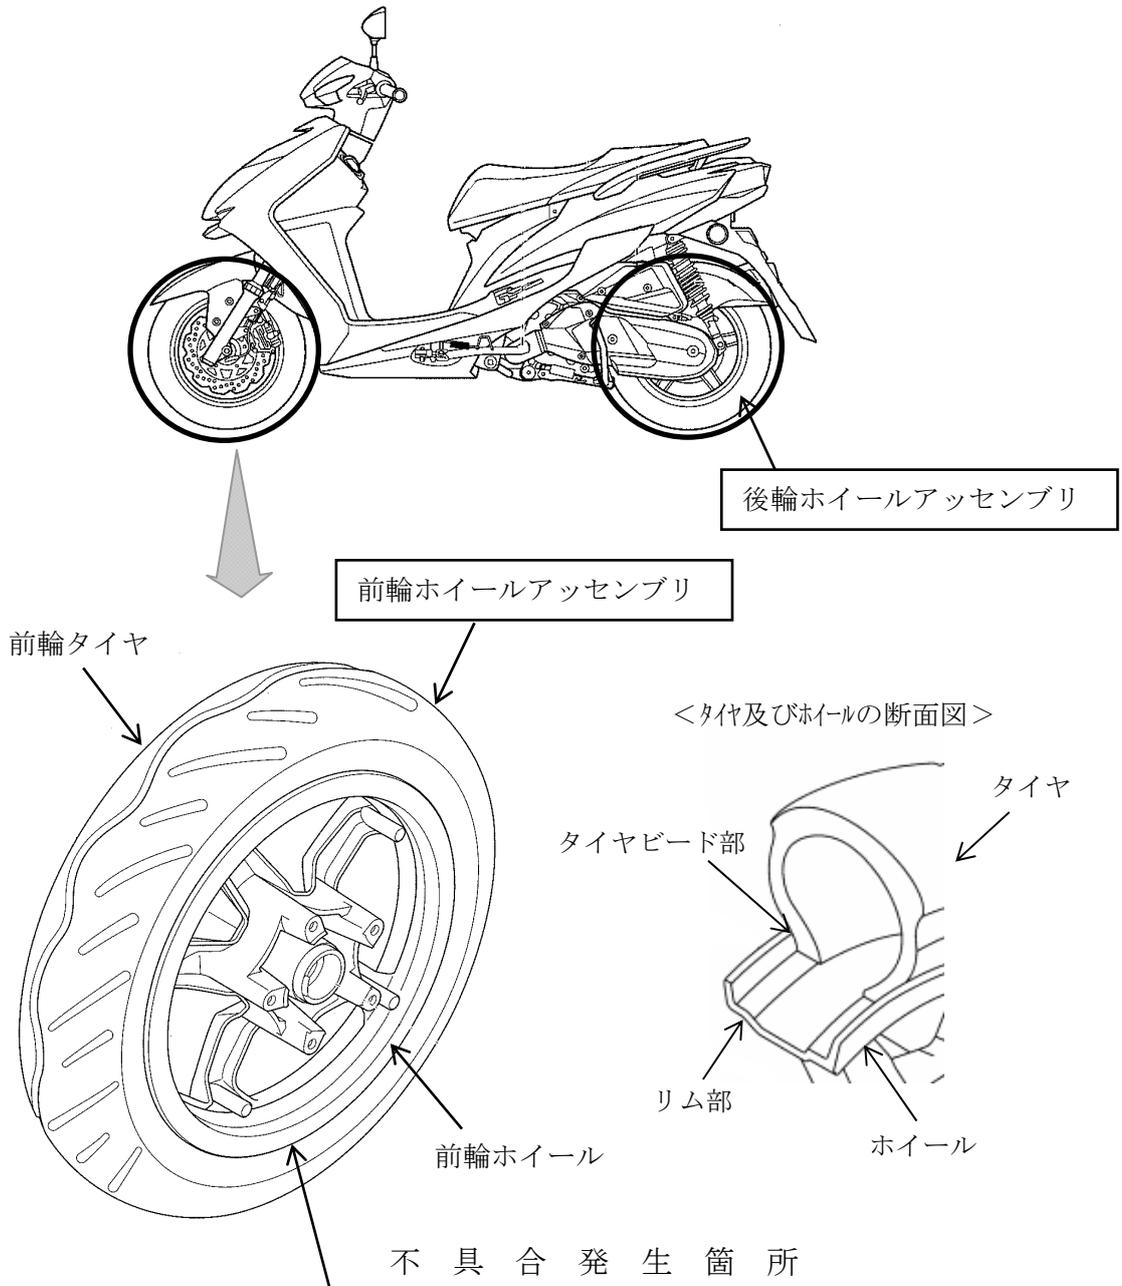
前輪及び後輪ホイールのリム部の塗装が不適切なため、タイヤ組み付け時にタイヤのビード部とホイールの密着性が不足しているものがある。そのため、そのままの状態で使用を続けると、タイヤの空気圧が低下し、操縦安定性及び走行安定性を損なうおそれがある。

改善の内容：全車両、前輪及び後輪ホイールアッセンブリを対策品に交換する。

識別：車両左側のサイドスタンド取り付け部付近に白ペイントを塗布する。
