改善箇所説明図

農耕トラクタのアウタールーフにおいて、成形時に樹脂間の溶着が不十分なため、水抜き穴加工の際に、溶着部に亀裂が入ることがある。そのため、当該亀裂からアウタールーフ内部に雨水等が侵入し、キャビン床下に溜まり、最悪の場合、エアコンプロアモータハーネスがショート、発火して、火災に至るおそれがある。

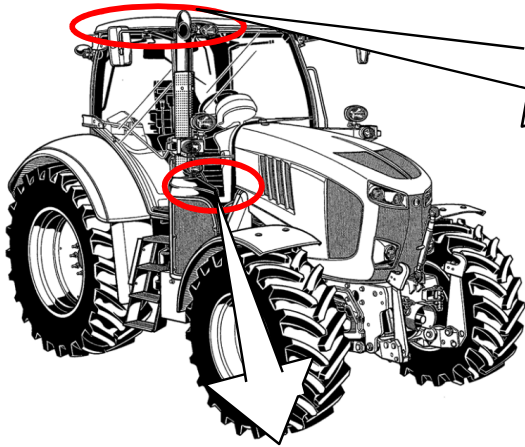
不適合発生箇所
(アウタールーフ
水抜き穴部)

ハーネスの炭化、腐食

全車両、アウタールーフ水抜き穴へグロメットを追加し、エアコンプロアモータハーネスがキャビン床下に接触しないように固定する。また、エアコンプロアモータハーネスのコネクタ部端子を点検し、炭化痕もしくは腐食痕がある場合は、ハーネスを補修する。
