改善箇所説明図②

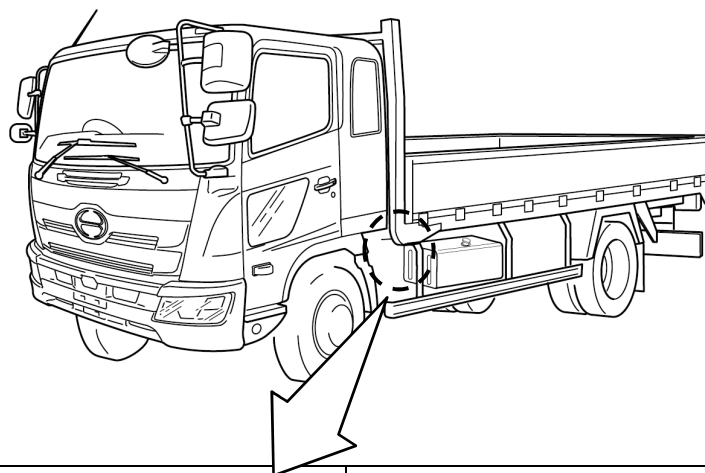
基準不適合発生箇所

中型トラックの排出ガス浄化装置において、添加弁の燃料配管の固定方法が不適切なため、雪道走行等で配管周辺部に堆積した氷塊の重みで、配管が変形したり、折損することがある。そのため、燃料が漏れるとともに排出ガス浄化装置が作動しなくなるおそれがある。

全車両、添加弁の燃料配管の固定方法を変更する。

識別：改善済車両にはネームプレートに白色ペイントを塗布する。
