## 改善箇所説明図①

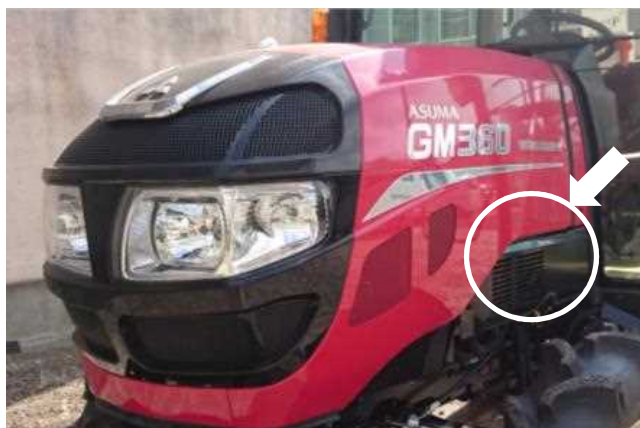
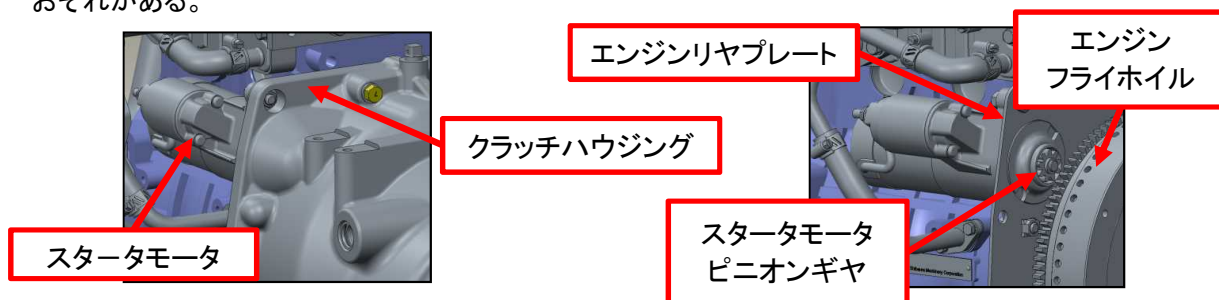
### 不具合発生箇所

農耕トラクタのスタータモータにおいて、取付構造が不適切なため、エンジンの始動を繰り返すことによりエンジンリヤプレートとクラッチハウジングに隙間ができることがある。そのため、スタータモータのピニオンギヤとエンジンフライホイールが噛み合わなくなり、最悪の場合、エンジンの始動ができなくなるおそれがある。
