改善箇所説明図 ①

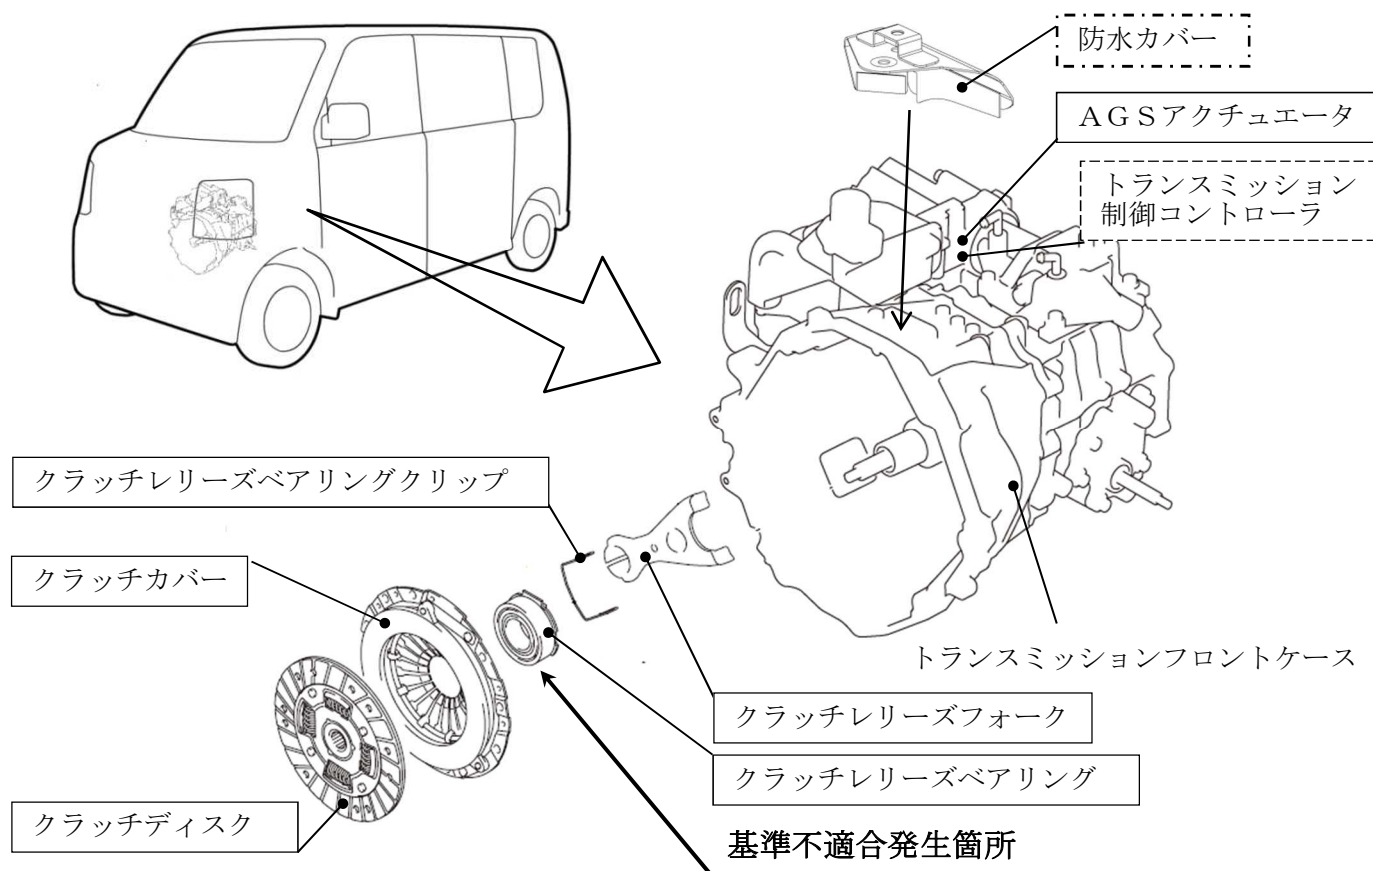
機械式自動変速機（AGS）のトランスミッションフロントケース（以下、フロントケース）の形状が不適切であり及びクラッチリリースベアリングの被水条件下での耐久性が不足しているものがある。そのため、フロントケース内に水が浸入すると、当該ベアリング内部のグリスが被水して潤滑性が低下し、クラッチ操作が繰り返し行われると、最悪の場合、当該ベアリングが破損してクラッチ操作が不能となり、変速不能及び走行不能となるおそれがある。

全車両、以下の改善を行う。

- (1) ①クラッチリリースベアリング、クラッチリリースフォーク、クラッチリリースベアリングクリップを対策品に交換する。
 - ②クラッチカバー、クラッチディスクを新品に交換する。
- (2) 機械式自動変速機（AGS）を点検し、フロントケース上部に防水カバーが取り付けられていない場合は、防水カバーを取り付ける。
- (3) (1) 及び (2) の対策によりクラッチリリースベアリングの耐久性が向上することから、クラッチカバーがクラッチリリースベアリングより早期に交換時期に達することとなるため、トランスミッション制御コントローラを対策プログラムに書換え、または、AGSアクチュエータを対策品に交換し、クラッチカバーの交換時期を知らせる警告機能を追加する。

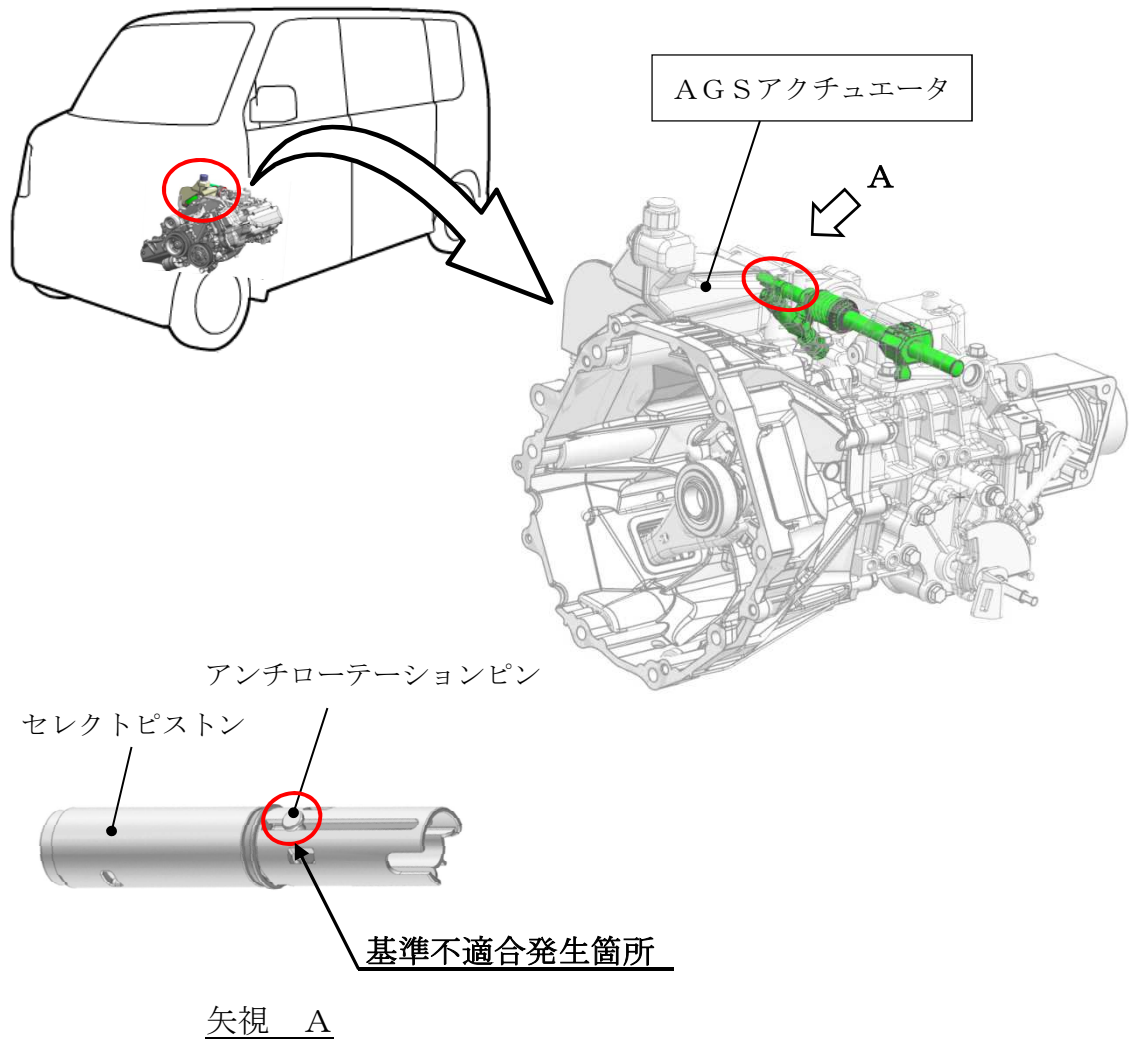
改善箇所説明図 ②

機械式自動変速機（AGS）のギヤ位置を検知するための部品（アンチローテーションピン）の材質が不適切なため、アンチローテーションピンの耐久性が不足しているものがある。そのため、変速が繰り返り行われると、アンチローテーションピンが破損して、警告灯が点灯するとともに、変速不能及び走行不能となるおそれがある。

全車両、AGSアクチュエータを対策品に交換する。

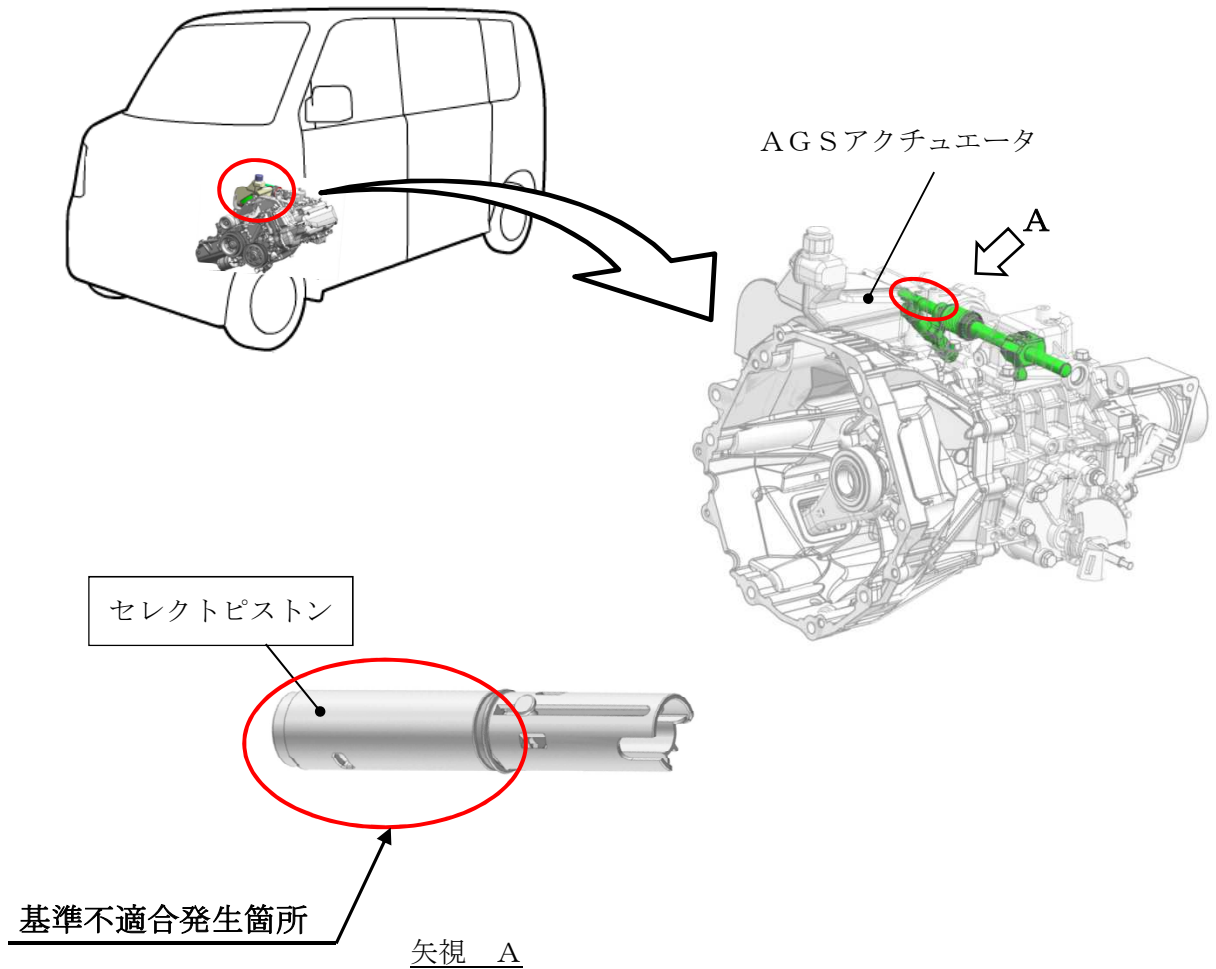
改善箇所説明図 ③

機械式自動変速機（AGS）の変速を行なうための部品（セレクトピストン）の構造が不適切なため、セレクトピストンの耐久性が不足しているものがある。そのため、変速が繰り返し行われると、セレクトピストンが破損して、警告灯が点灯するとともに、変速不能及び走行不能となるおそれがある。

全車両、セレクトピストンを対策品に交換する。

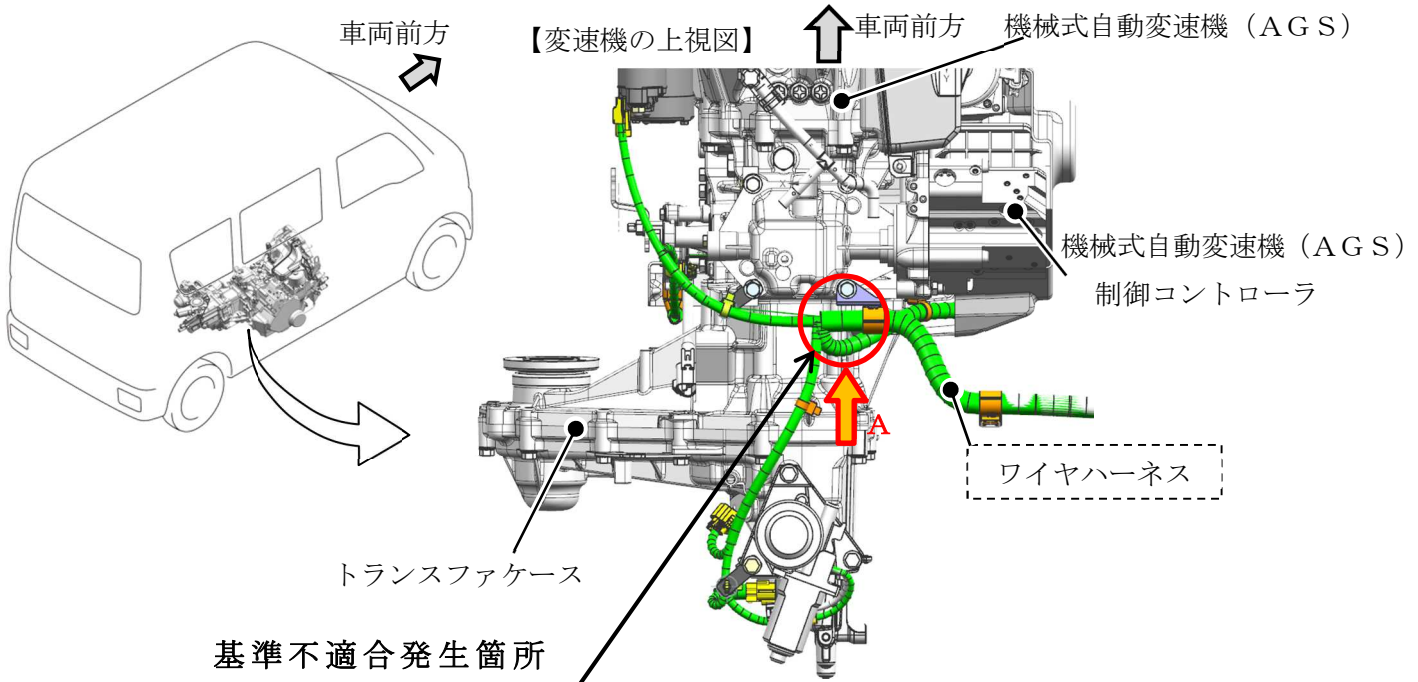
改善箇所説明図 ⑤

四輪駆動仕様車の機械式自動変速機（AGS）を制御するコントローラに接続するワイヤハーネスの配索設計が不適切なため、ワイヤハーネスがトランスファケースのリブと接触するものがある。そのため、走行振動等により、ワイヤハーネスが損傷し、最悪の場合、変速不能及び走行不能となり、またはエンジンの始動ができなくなるおそれがある。

全車両、ワイヤハーネスの損傷状況を点検し、損傷が認められない場合は、ワイヤハーネスにプロテクタを追加して正しく配索する。損傷が認められた場合は、ワイヤハーネスを対策品に交換する。

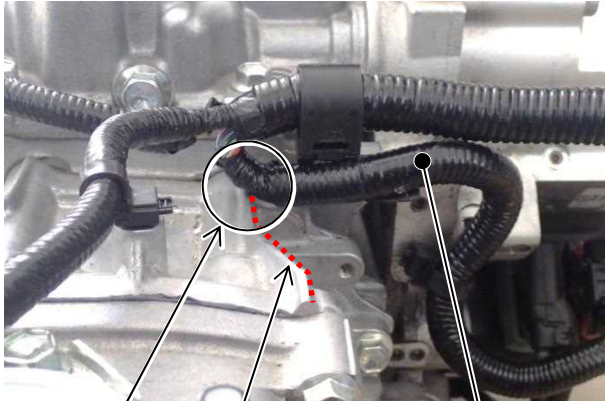
【改善前：矢視A】

接触箇所

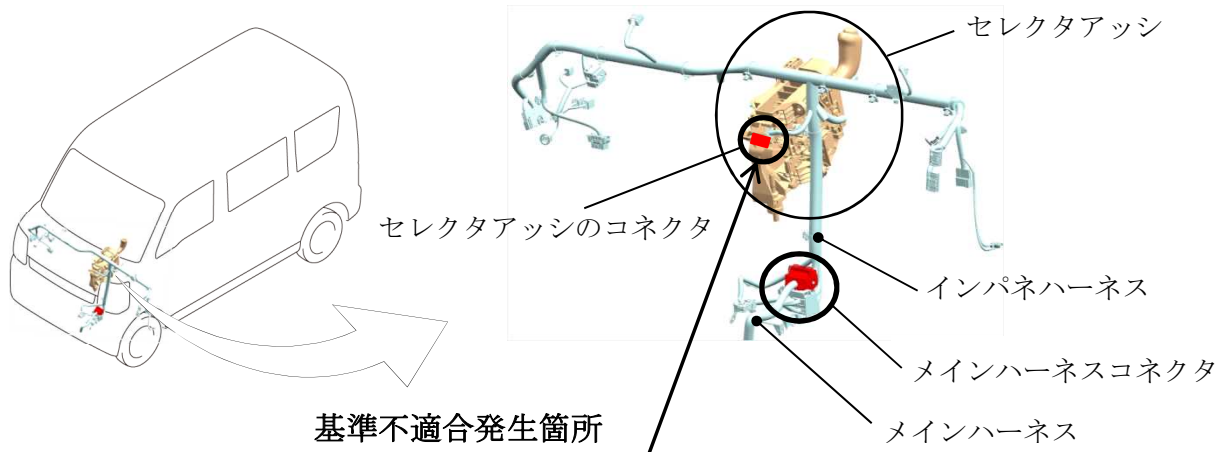
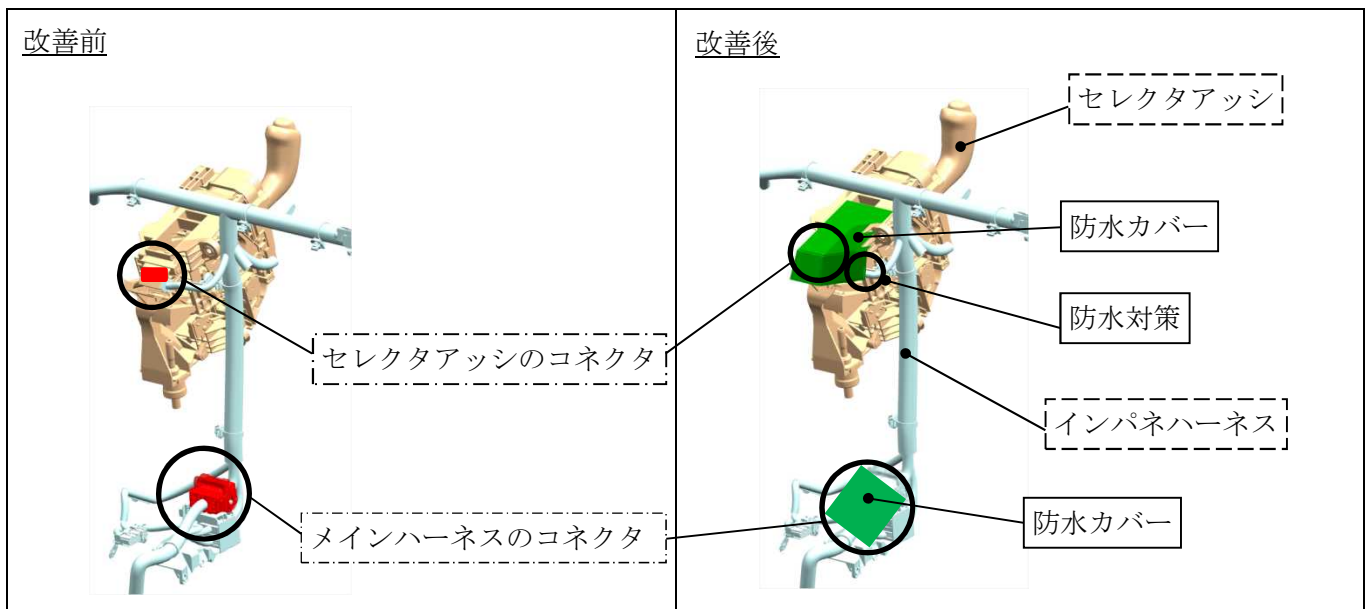
改善箇所説明図 ⑥

基準不適合発生箇所

機械式自動変速機（AGS）のセレクタアッシのコネクタの配置が不適切なため、結露した水滴が当該コネクタに滴下し、端子間が短絡することがある。そのため、警告灯が点灯するとともに、変速不能及び走行不能となるおそれがある。

全車両、セレクタアッシのコネクタを点検し、

- (1) ①被水痕が認められる場合は、セレクタアッシとインパネハーネスを対策品に交換する。
②被水痕が認められない場合は、セレクタアッシのコネクタに防水カバーを追加し、インパネハーネスに防水対策を実施する。
- (2) メインハーネスのコネクタに、防水カバーが装着されていない場合は、メインハーネスのコネクタに防水カバーを追加する。
