改善箇所説明図-①

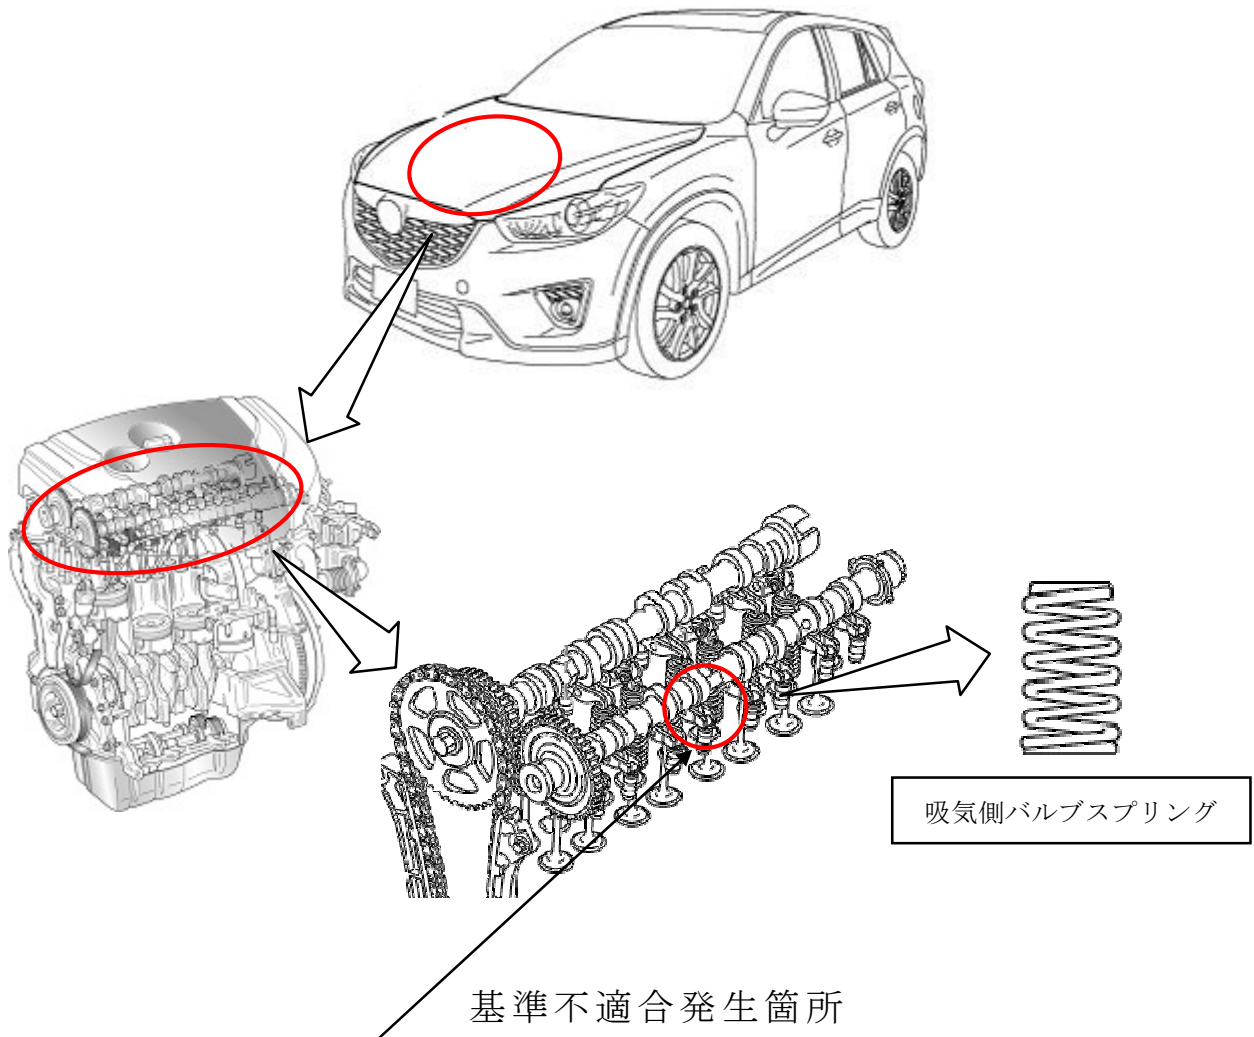
エンジンの吸気側バルブスプリングにおいて、スプリング荷重の設定が不適切なため、吸気バルブの閉じ力が弱く、吸気バルブとバルブシート間に挟まる煤を押し潰すことができず、圧縮不良となることがある。そのため、エンジン回転が不安定になり、最悪の場合、エンジンが停止するおそれがある。

全車両、吸気側バルブスプリングを対策品と交換する。なお、交換に時間を要するため、年式の古い車両から順次交換する。

識別：エンジン制御コンピュータのブラケットに白ペンを塗布する。
