## 第7回繋離船作業に係る安全問題検討会

議題(1) 全国の作業環境の現状について

平成30年10月30日

日本繋離船協会

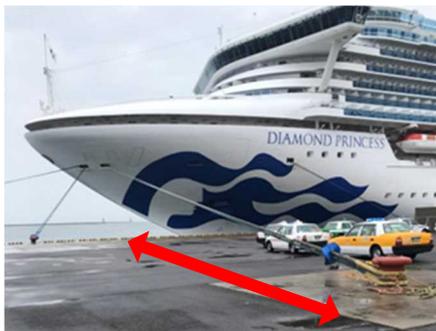
【事例写真①-1】

岸壁から離れた陸地に設置された係船柱。岸壁上では車両の往来もあるため、特に夜間の走行には細心の注意が必要。

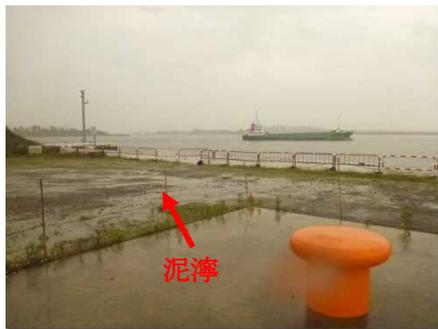
【事例写真②-1】

岸壁から離れた位置に係船柱を設置、岸壁から係船柱の間は舗装がされておらず、雨天後は水溜りが発生、ぬかるみ状態となる。

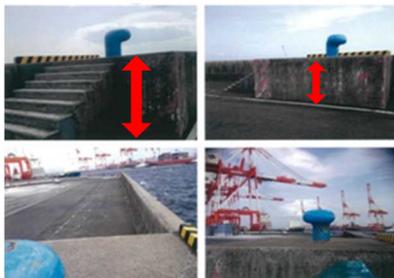
【事例写真③-1】

岸壁より1.5m上に設置された係船柱、作業エリアが極端に狭く作業が困難

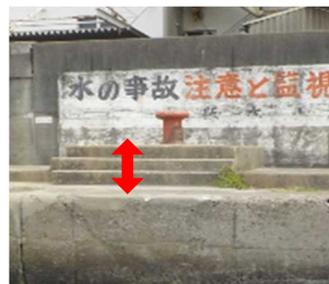
【事例写真④-1】

係留索を岸壁に引き上げ、階段を上り係船柱に掛ける作業、本船が係留索を巻き取る際、階段等に引っ掛かる。

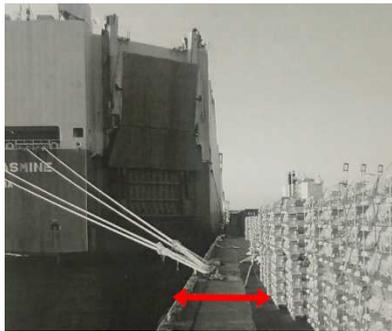
【事例写真⑤-1】

荷役に関連した機材やコンテナが置かれている事が多い、作業に支障がある場合は関係先(船舶代理店等)を通じて対応をお願いするが、中々改善されず作業船から係留索を受け取ったあと車両が使用できない。

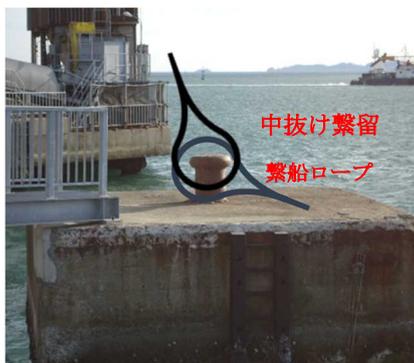
【事例写真⑥-1】

本船が両隣に接岸する際、両船の係留索を同じ係船柱に取る。先取りした本船の係留索を、後取りの本船係留索が跳ね上がり、先取りした本船係留索が外れることがある。

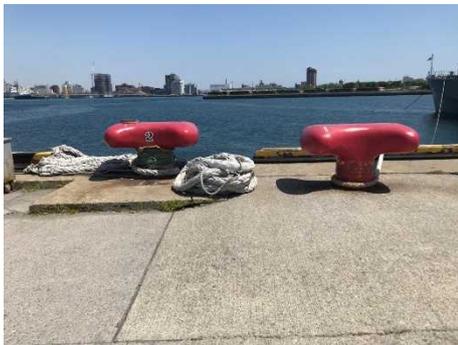
【事例写真⑧-1】

両サイドの岸壁に接岸できるようにコーナーのみ設置されている。この形状では中抜き係留に不適合、係留索が噛んでしまい外せなくなる。

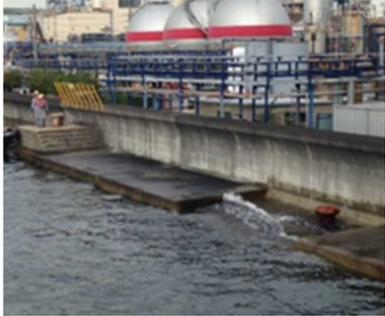
【事例写真⑨-1】

岸壁の一部形状が凹型となっている。受け入れ本船の船尾係留位置にあるため係船柱だが、満潮時には水没状態となることがある。右写真は傾斜している導流堤（類似事例 6港 12%）

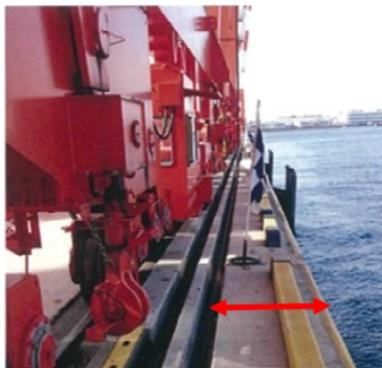
【事例写真⑫-1】

コンテナ船は接岸の完了前から荷役を開始するケースが多い。作業車両も集結してくることによって繋船作業のスペースが極端に狭くなる。係留索が張り詰められた際、避難エリアの確保は難しい。

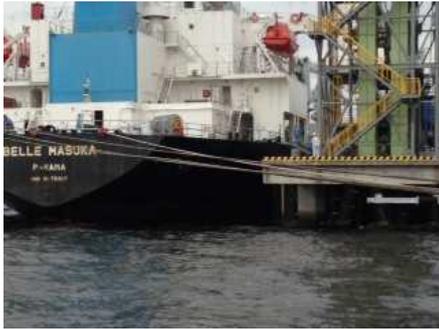
【事例写真⑬-1】

消波目的で岸壁や棧橋下が空洞(または串刺し)状となっている。作業船はこのような場所での作業は沖からのうねりや本船の蹴り波の影響で作業船自体が潜り込んでしまう恐れがある。  
(類似事例 44港 90%)

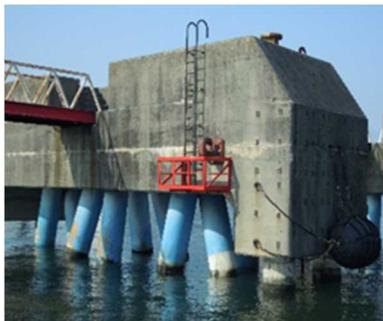
【事例写真⑭-1】

事例写真⑭-1は当初、船型が限定された本船を受け入れるために造られたドルフィンバースに、後に異なった船型の船の専用バースとするため、中段にフック型係船柱が取り付けられた。狭いスペースでお係留索の引き揚げは相当な人力を必要とされる。  
(類似事例 4港 8%)

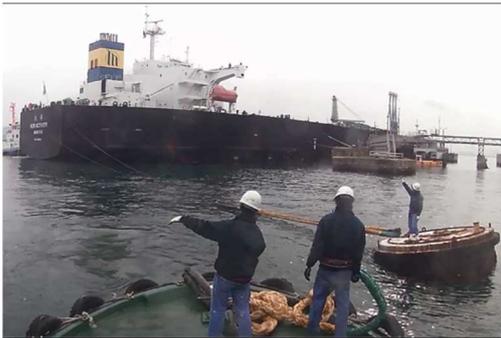
【事例写真⑮-1】

事例⑮-1はドルフィンバースに大型タンカー船の船尾スターンラインを浮標ブイに係留中、ワイヤーロープの張りでブイが傾き、繫船作業員の足元が非常に不安定になる。事例⑮-2は浮きドックの係留作業、狭いスペースでの作業は作業同士の連携が欠かせない。

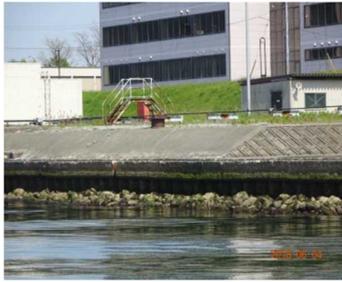
【事例写真⑰-1】

事例⑰-1は、岸壁から手前 1.5mは浅瀬のため、干潮時の作業ともなれば作業船は極端に慎重になる。事例⑰-2は消波ブロックを跨いでの係留索の受け渡し、沖からのうねりでバランスを崩し、船底を損傷させるケースがある。 (類似事例 23港 47%)

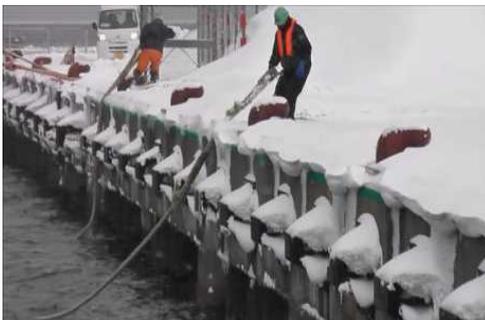
【事例写真⑳-1】

積雪時は岸壁の境界線に雪庇が発生する。車止めが全体に埋まってしまう。吹雪下で視界が悪い状態では、更に危険が伴う。(類似事例 8港 16%)  
事例写真⑲-2は数年に一度オホーツク海から「流水」が流れ着き、港全体が麻痺状態となる。
