改善箇所説明図②

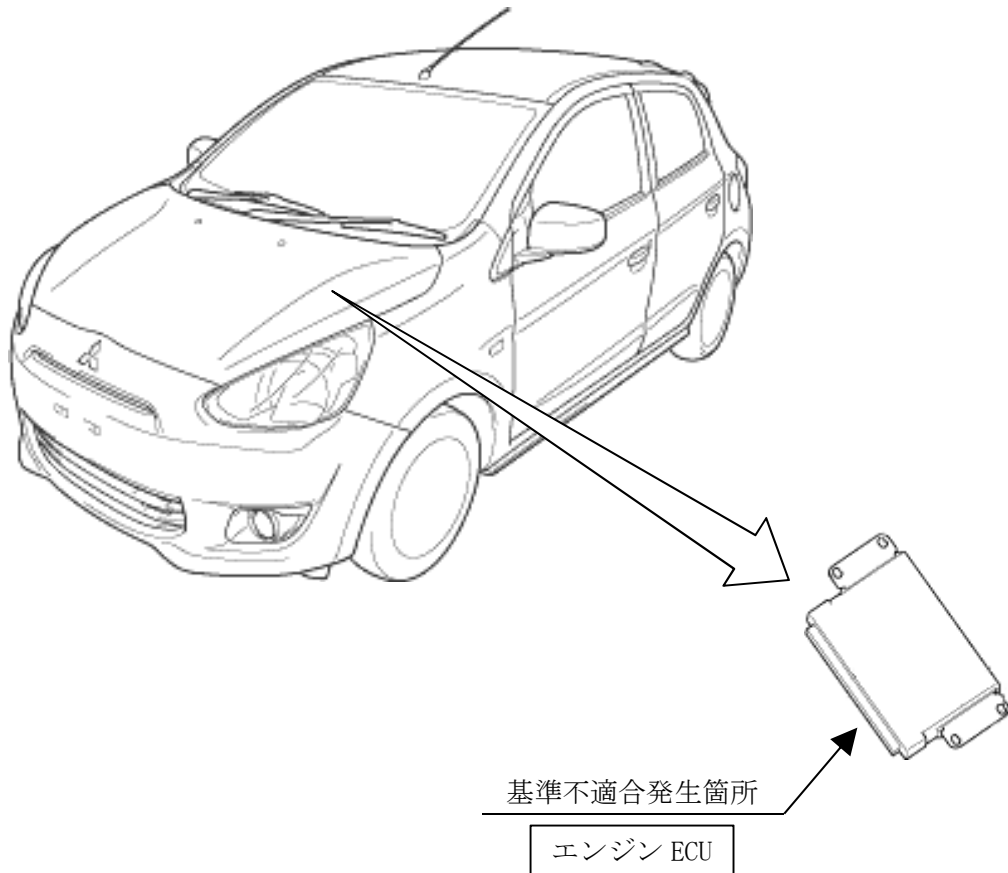
アイドリングストップ機能付き車のエンジンECUにおいて、制御プログラムが不適切なため、触媒劣化診断が適正に実施されないことがある。そのため、触媒が劣化しても警告灯が点灯しないおそれがある。

注：図中の 内は、プログラムを書き替える部品を示す。

全車両、エンジン ECU の制御プログラムを対策仕様書き替える。

識別：助手席ドアアッパーヒンジのドア側取付けボルト（下側）頭部に、白色または黄色ペイントを塗布する。
