# 改善箇所説明図

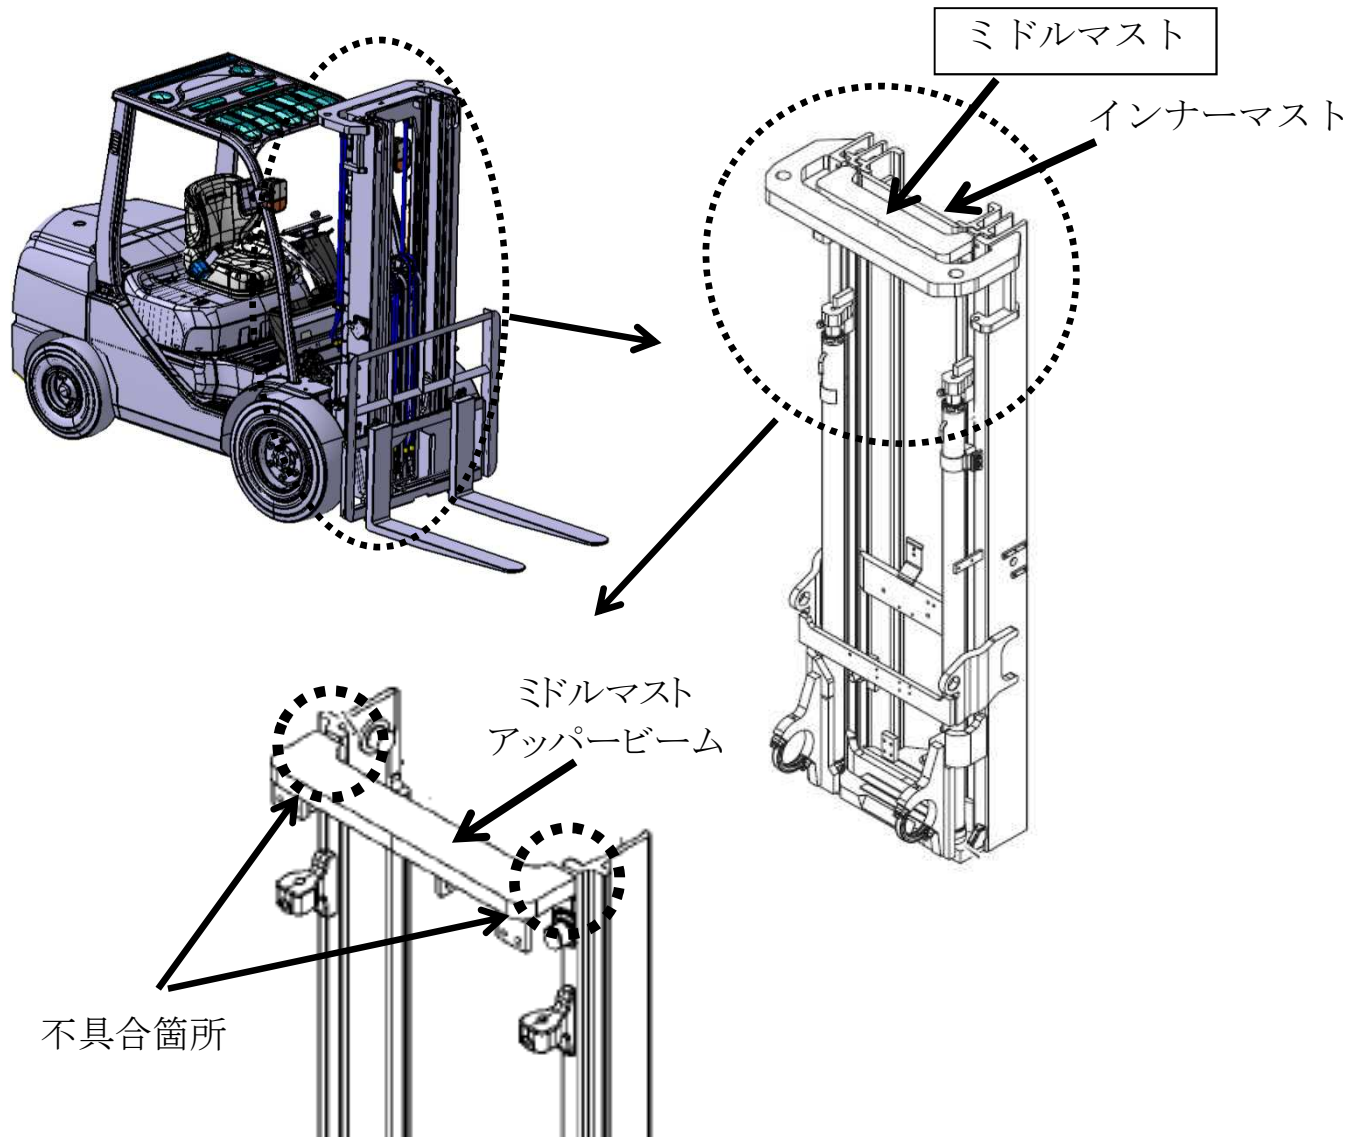
注:  は交換部品を示す。

フォークリフトの荷役装置において、ミドルマストアッパービームの溶接が不適切なため、強度が不足しているものがある。そのため、当該部位への負荷の大きい荷役作業を繰り返し行くと、当該溶接部が破損し、インナーマストがミドルマストから外れ、荷役作業ができなくなるおそれがある。

全車両、ミドルマストを対策品に交換する。
