改善箇所説明図

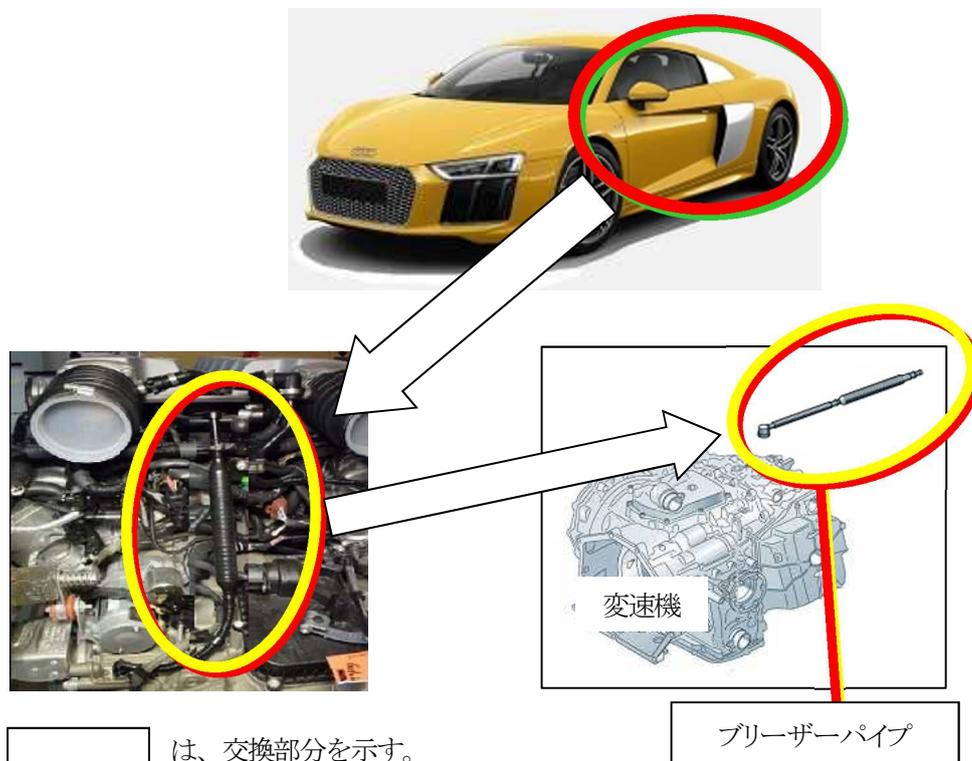
基準不適合発生箇所

変速機内の圧力を外部に解放するブリーザーパイプにおいて、形状が不適切なため、高速度かつ高負荷の走行時に変速機内の圧力が高くなった際に、ブリーザーパイプからミッションオイルが漏れることがある。そのため、漏れたオイルが高温部に接触し、火災に至るおそれがある。

改善の内容

全車両、ブリーザーパイプを対策品に交換する。

識別：車両識別プレートの下側に、黒色で直径5mm程度のマークを塗布する。
