## 改善箇所説明図

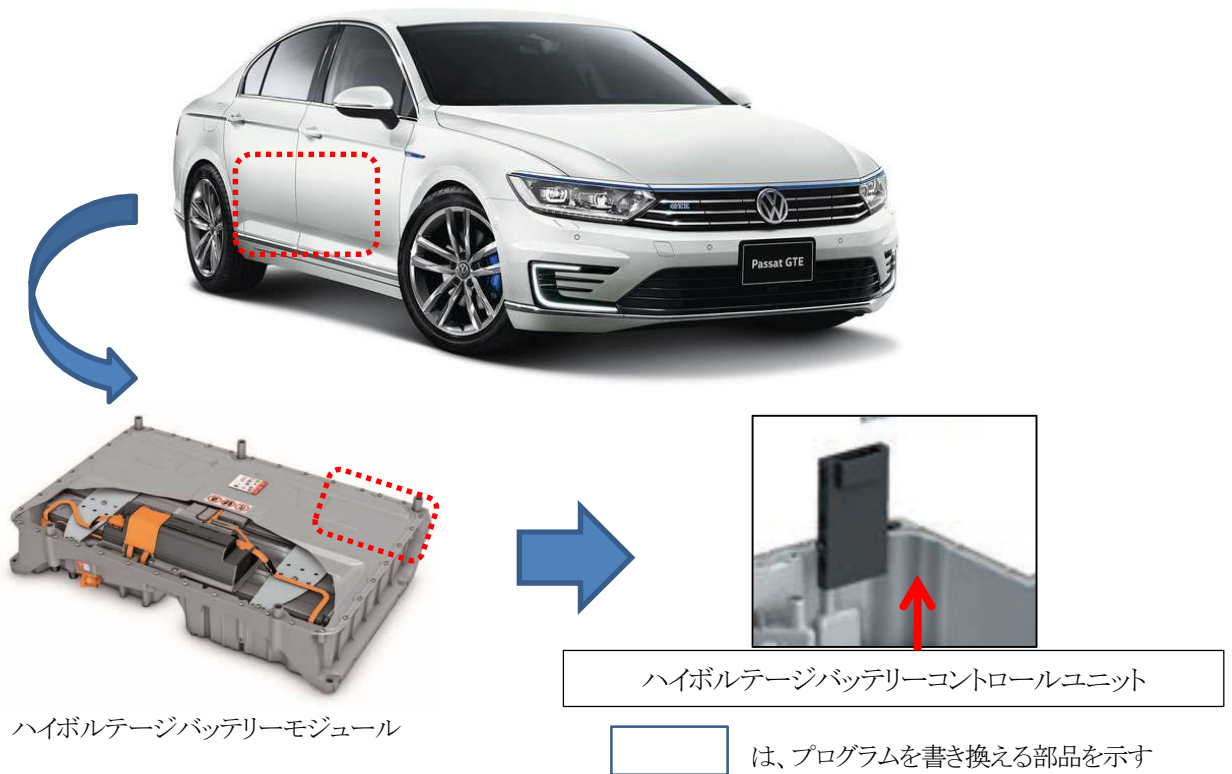
ハイブリッドの電力を制御するハイボルテージバッテリーコントロールユニットの制御プログラムが不適切なため、スタートボタンによるシステム起動時の回路診断実施時において、正常な状態を異常と判定することがある。そのため、メーターにエラーメッセージが表示され、システムを起動できず、車両始動ができないおそれがある。

全車両、ハイボルテージバッテリーコントロールユニットの制御プログラムを対策プログラムに書き換える。
