改善箇所説明図

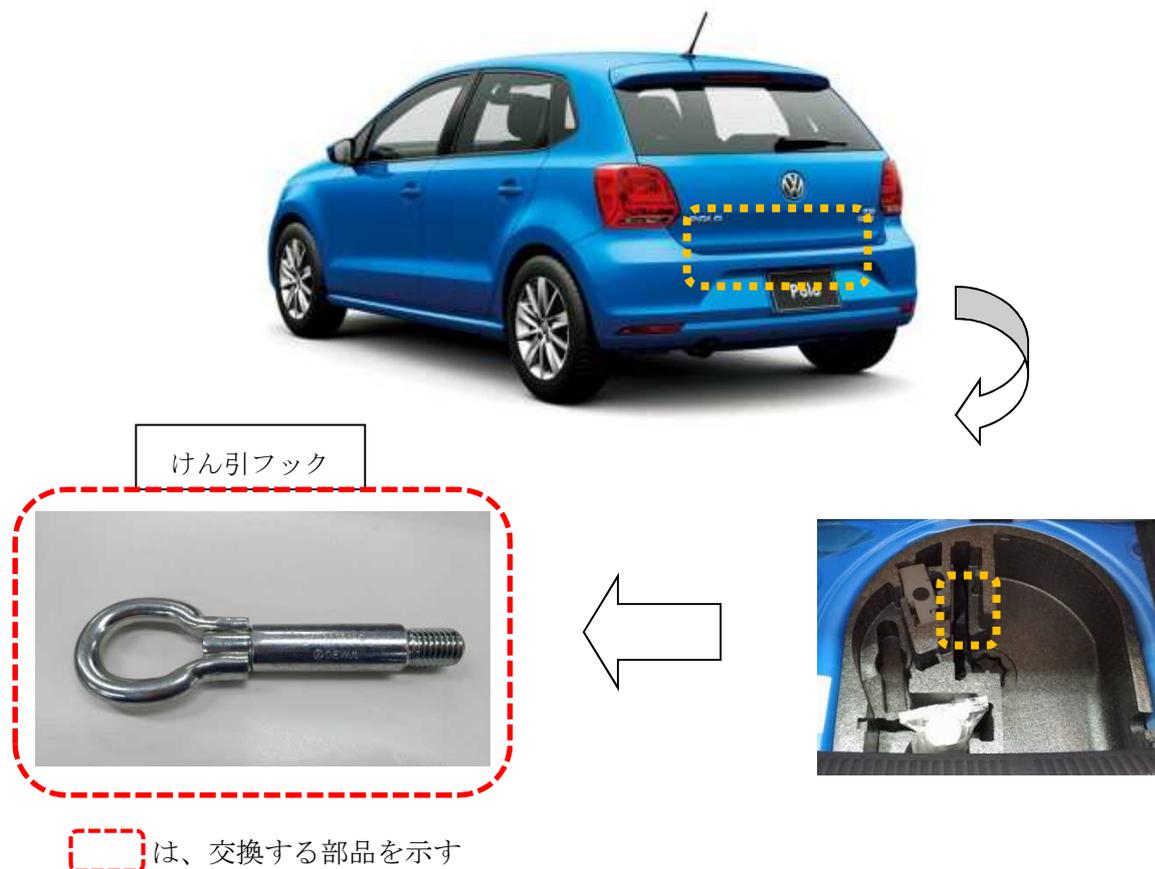
車両に搭載しているけん引フックの溶接が不適切なため、フックの溶接部が破断するものがある。また、けん引フックを搭載する際に製造管理が不適切なため、形状の異なるけん引フックが誤搭載されているものがある。そのため、車両をけん引できない、もしくは車両にけん引フックを装着できないおそれがある。

全車両、けん引フックを良品に交換する。また、けん引フックの形状を確認し不適切なものは正規品に交換する。
