改善箇所説明図

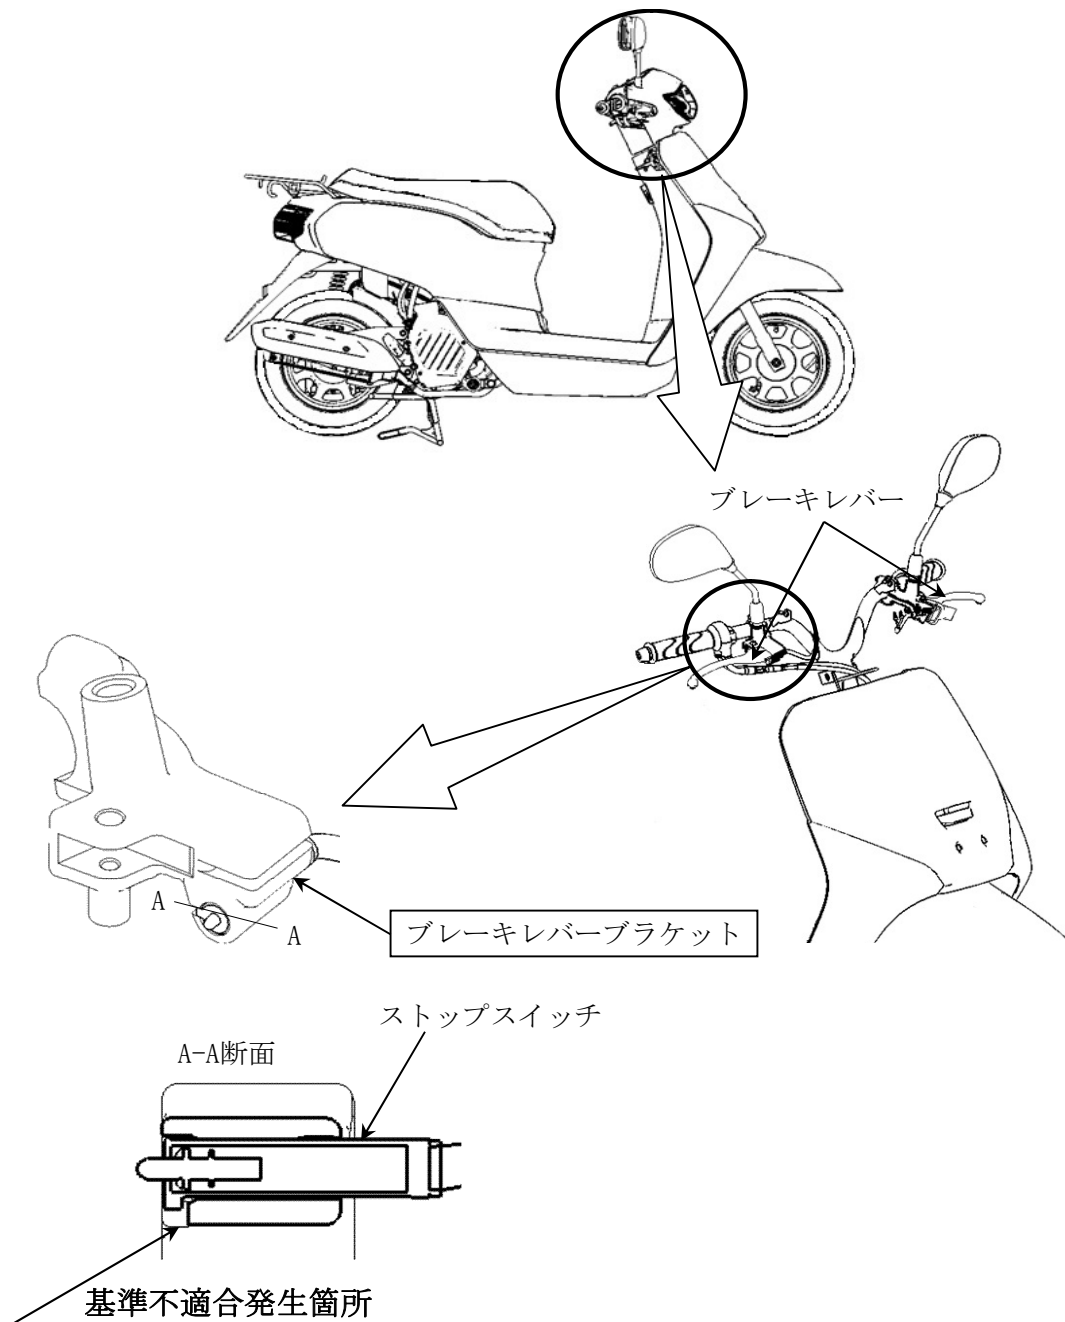
ブレーキレバーブラケットのストップスイッチ位置決め溝の寸法が不適切なため、ストップスイッチが雨水等の被水による膨潤と収縮を繰り返して変形すると、当該ブラケットの位置決め溝端部まで押し込まれるものがある。そのため、ブレーキレバーを放した状態でも、制動灯が点灯したままになるおそれがある。

全車両、ブレーキレバーブラケットを対策品に交換する。
