## 改善箇所説明図

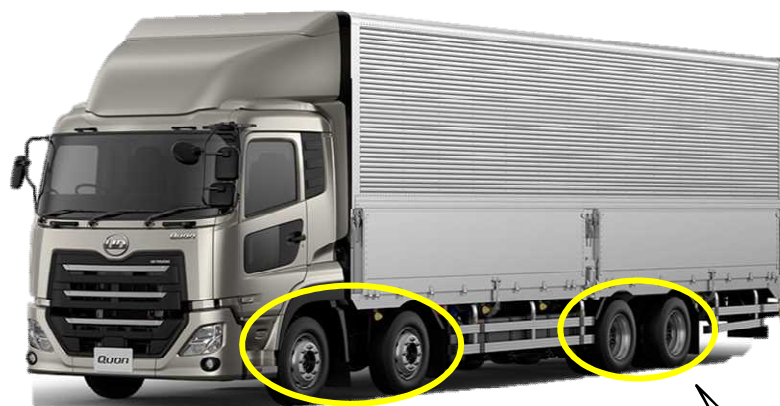
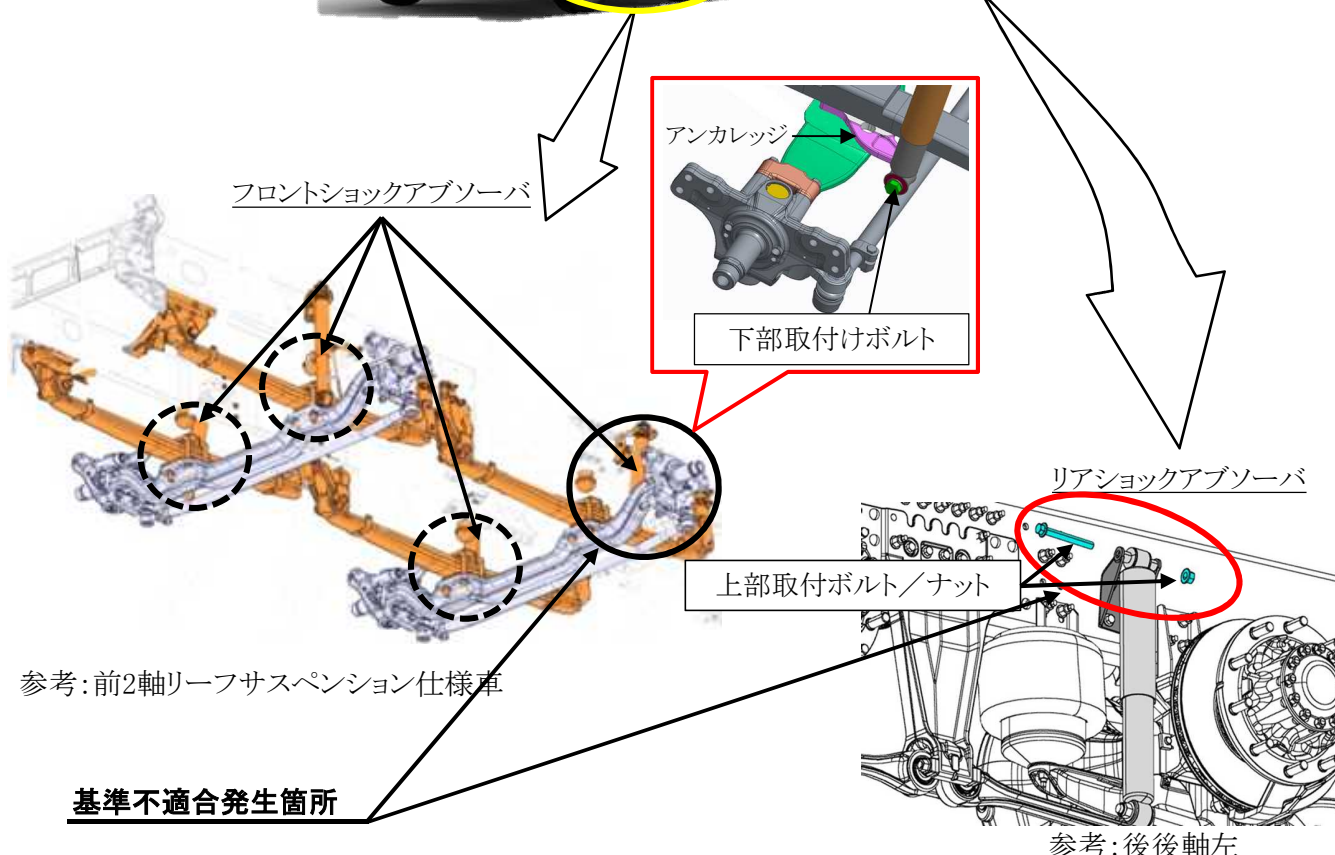
緩衝装置において、前軸のショックアブソーバ下部取付けボルトおよび後軸のショックアブソーバ上部取付けボルト/ナットの締付け管理が不適切なため、当該ボルト/ナットが締付けトルクの不足により緩むことがある。そのため、そのままの状態で使用を続けると、当該ボルト/ナットが脱落しショックアブソーバの片側が外れて、周辺部と接触し異音が生じるとともに接触した部品を損傷させるおそれがある。

全車両、当該ボルト/ナットの緩み等を点検し、規定トルクで締付ける。なお、ボルト/ナットが損傷、紛失およびショックアブソーバや周辺部品等に損傷がある場合は、新品と交換する。

注：  は措置する部品を示す。  
 識別： ショックアブソーバ取付ボルトまたはナットの頭部に黄色または白色のペイントを塗布する。
