改善箇所説明図：

不具合の内容：

改善の内容：

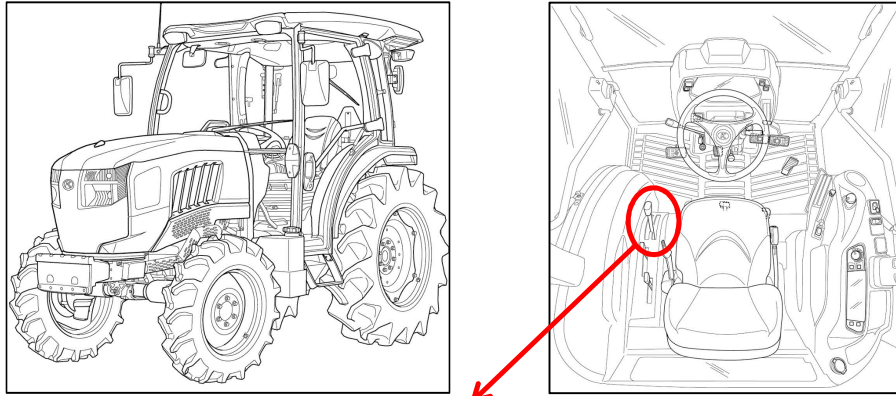
注：□ は交換部品を示す。

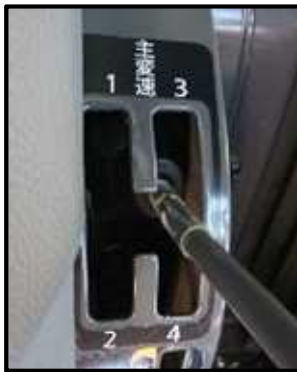
不適合発生箇所
主変速レバー

農耕トラクタのマニュアルシフト仕様の主変速レバーの形状が不適切なため、主変速が3速に入った状態でレバーが中立位置を示しているものがある。そのため、3速に入った状態をオペレータが中立と間違い、クラッチをつないだ際、意図に反してトラクタが発進するおそれがある。

全車両、主変速レバーとレバーブラケットを対策品に交換し、レバー位置の検査を実施する。但し、既に対策品が組込まれた車両については、レバー位置の検査のみ実施する。

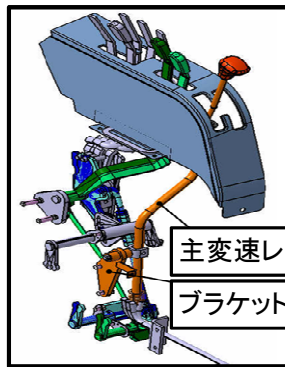
・3速に入った状態で、中立位置に入っているように見える。

・主変速レバーとブラケットを交換、または再検査し、レバー位置を確認する。

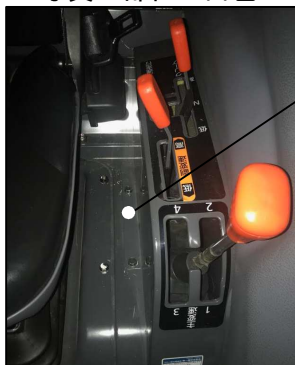
レバーガイド取付けボルト間の
車両後側のボルトの前

下の写真の部位に白色マーキングを実施する。
