①改善箇所説明図

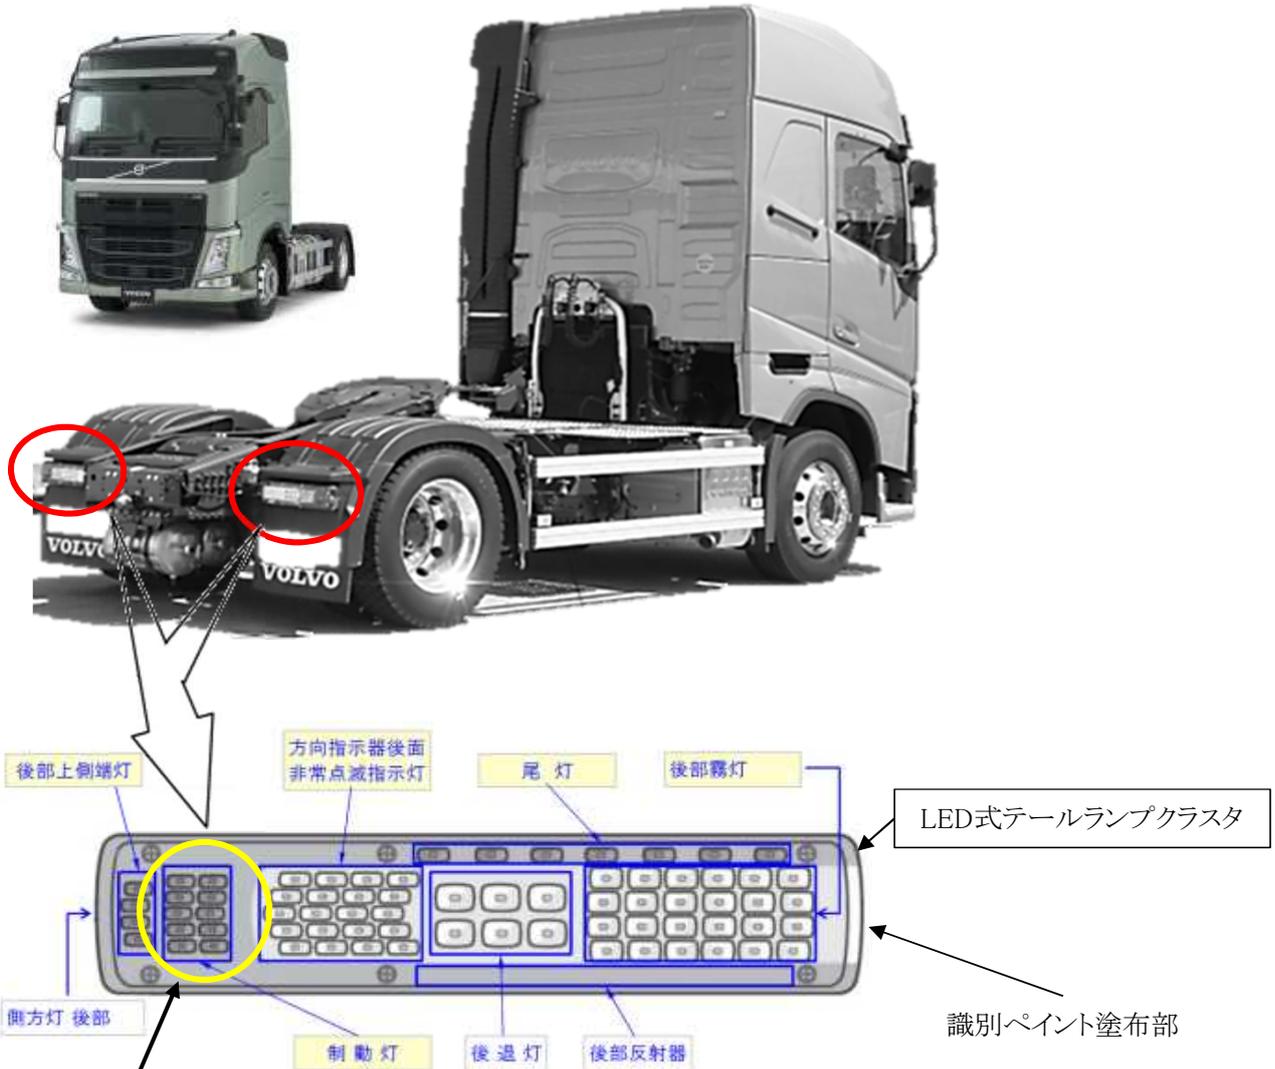
※上図は左側LED式テールランプクラスタを示す。(右側の配置は左右反転になる)

基準不適合発生箇所

大型トラックの制動灯において、テールランプクラスタ内のLEDとプリント基板の選定が不適切なため、制動灯と方向指示器または非常点滅表示灯が同時に点灯した後に、制動灯だけ消灯させると急激な電圧変化が起こることがある。そのため、制動灯が一時的に点滅するおそれがある。

改善措置の内容

全車両、左右のLED式テールランプクラスタを対策品に交換する。

注： は交換する部品を示す。

識別： テールランプ本体内側（フレームサイド）に白色または黄色のペイントを塗布する。
