改善箇所説明図

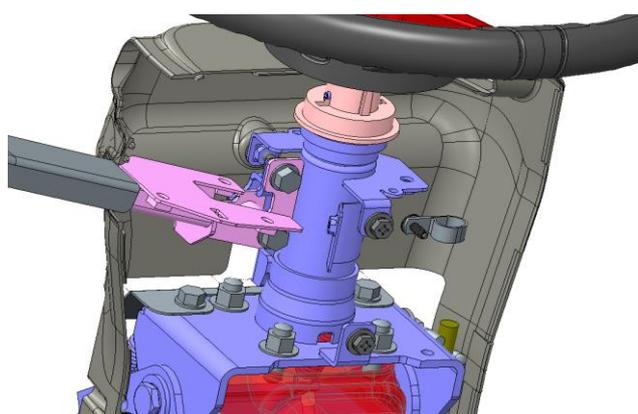
改善前

不具合発生箇所

農耕トラクタのリバーサーレバーのブラケットにおいて、強度が不足しているため、レバーガイドに外力が加わると溶接に亀裂が発生するものがある。そのため、当該ブラケットが破損し、正常に変速操作ができなくなるおそれがある。

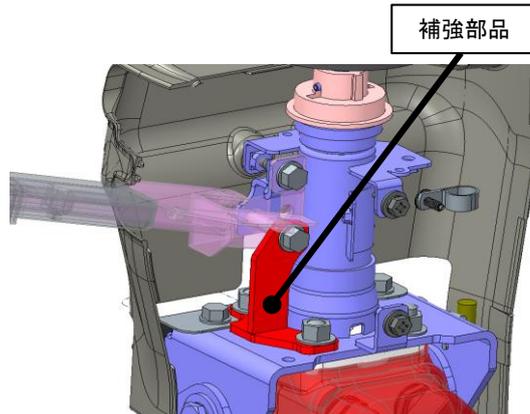
改善後

は、追加部品を示す。

全車両、ブラケットに補強部品を追加する。
