事業用自動車事故調査報告書 概要

～大型トラックの衝突事故～ (徳島県鳴門市)

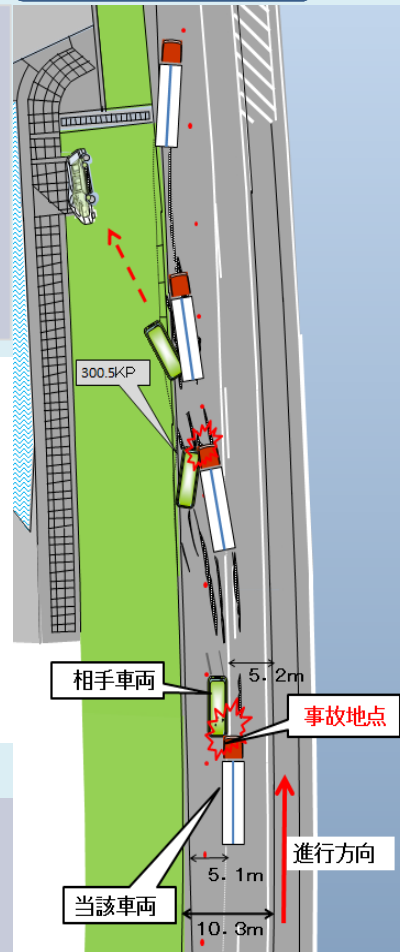
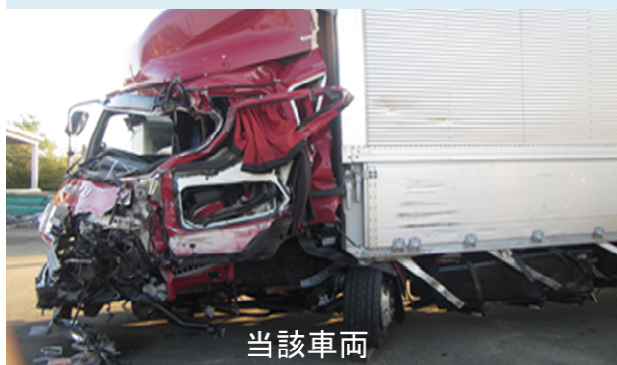
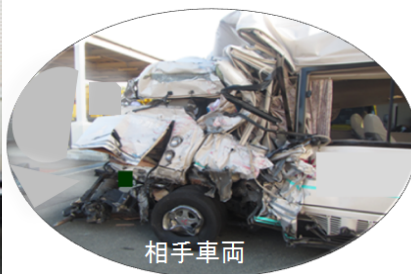
事故状況図

平成29年8月25日16時59分頃、徳島県鳴門市の徳島自動車道下り線において、大型トラックが生活雑貨等約6,800kgを積載して走行中、路側帯に車両故障のため駐車していたマイクロバスに衝突し、その衝撃でマイクロバスは道路左側のガードレールを乗り越え、約6m下の法面に転落した。

この事故により、マイクロバスの乗客1名と運転者が死亡し、乗客2名が重傷を負い、12名が軽傷を負った。
