改善箇所説明図②

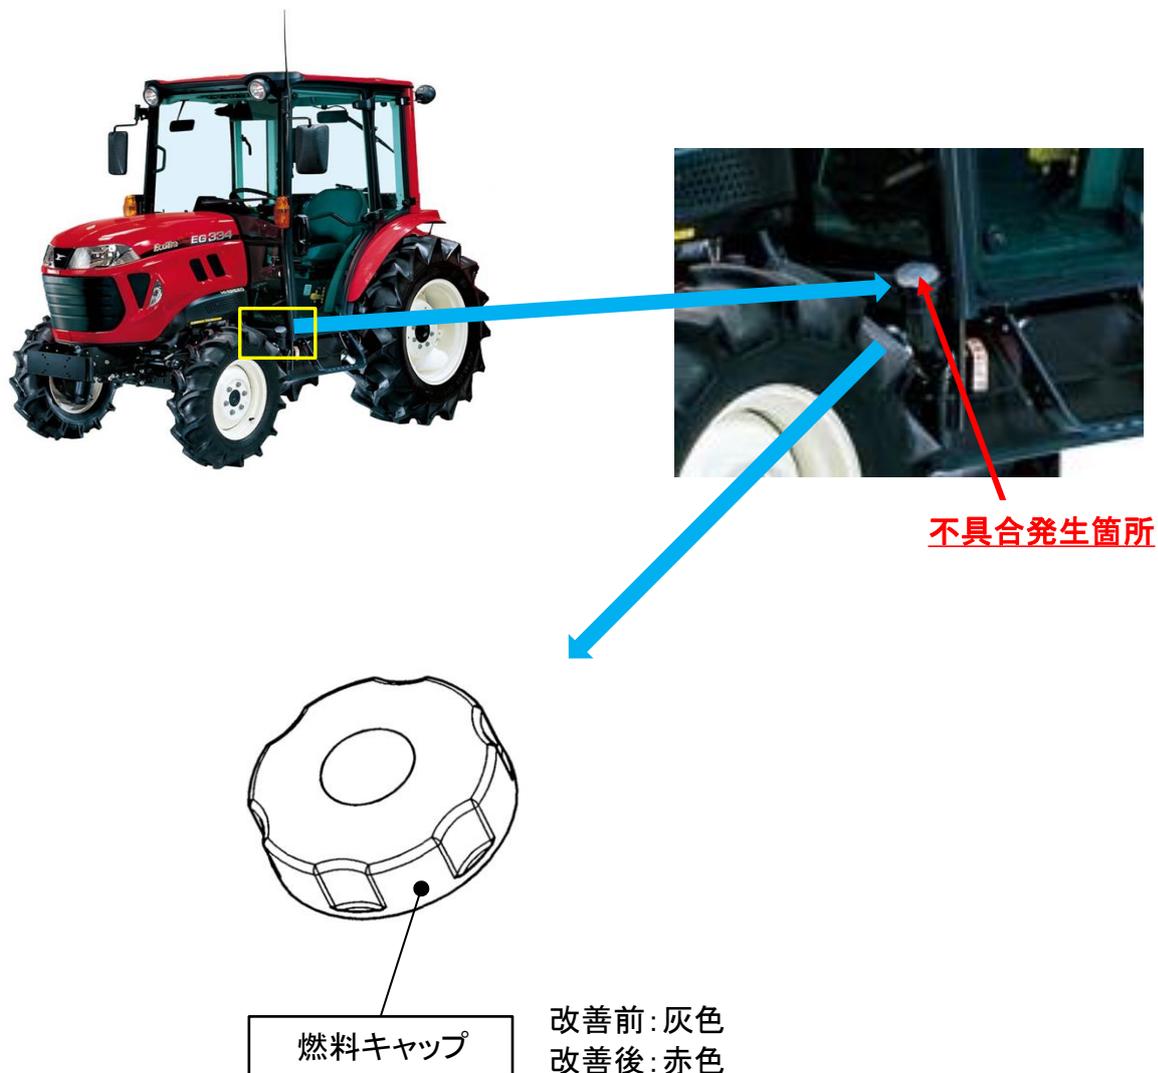
不具合発生箇所

農耕トラクタの燃料キャップの形状が不適切なため、燃料キャップが締まらないものや、強く締めるとねじが破損するものがある。そのため、燃料キャップが外れ、燃料が漏れるおそれがある。

全車両、燃料キャップを対策品に交換する。

燃料キャップの色にて判断が可能。
