改善箇所説明図

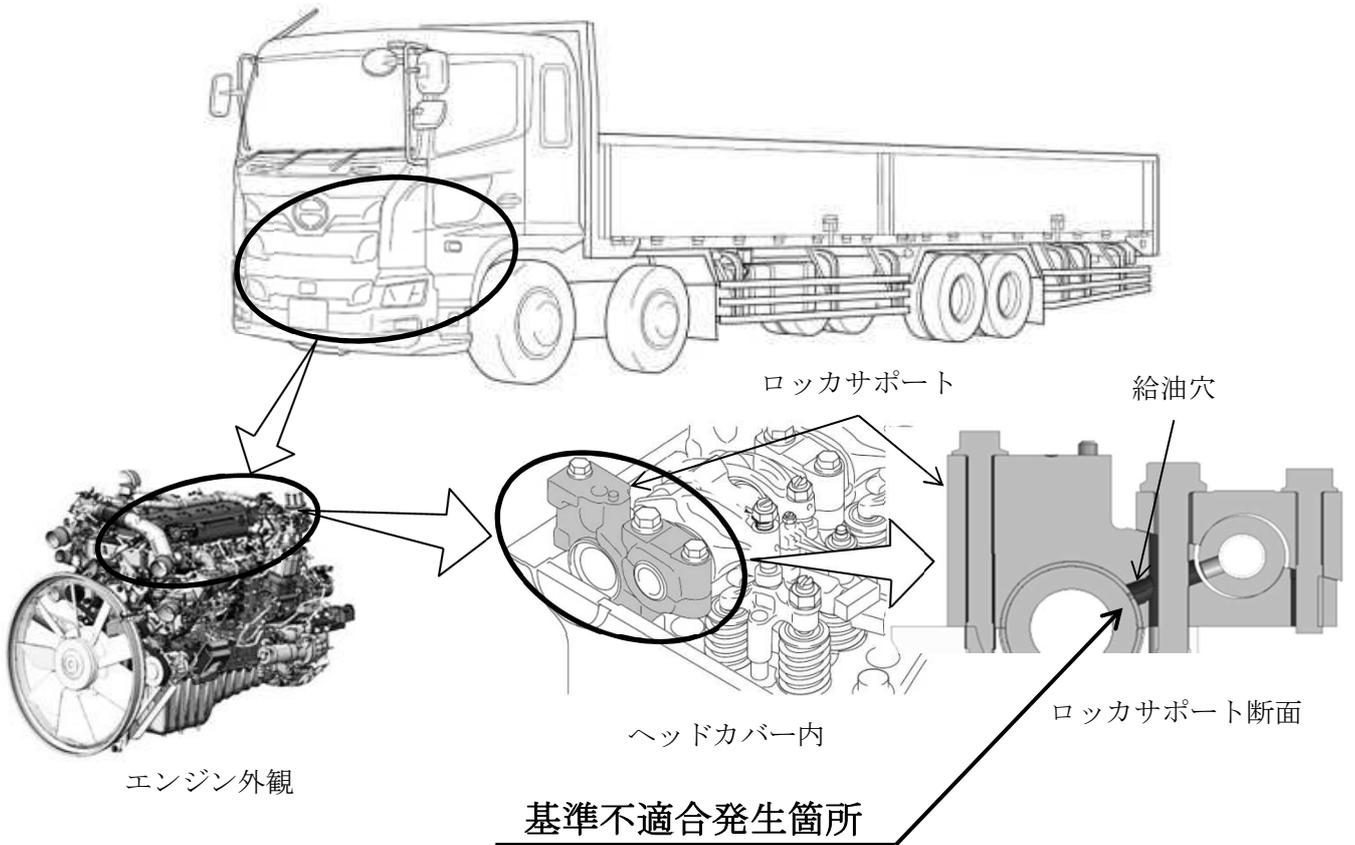
改善前	改善後
	<p>ベンチレータ</p>

注： は追加する部品を示す。

原動機の動弁機構において、ロッカサポート部の給油穴位置が不適切なため、油路の隙間が大きくなることによりヘッドカバー内に必要以上のオイルが滞留し、ブローバイガスの通路を經由して燃焼室にオイルが廻り込むことがある。そのため、オイルの潤滑不良でエンジンが焼き付き、最悪の場合、エンジンが破損するおそれがある。

全車両、燃焼室にオイルが廻り込まないよう対策品を取り付ける。

識別：改善済車両にはヘッドカバーに黄色ペイントを塗布する。
