改善箇所説明図

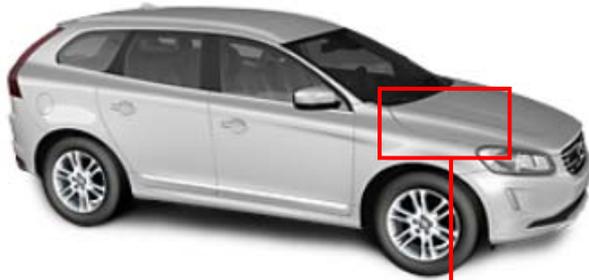
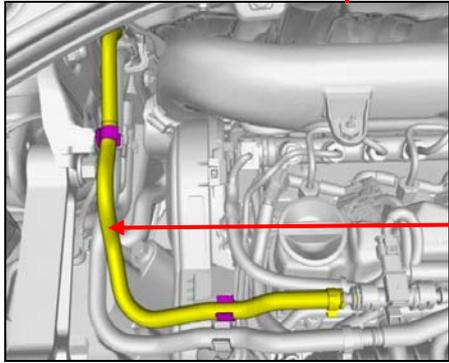
燃料ホース

ディーゼルエンジンの燃料ホースにおいて、製造機械の設定が不適切なため、ホース内部に亀裂が発生するものがある。そのため、燃料の圧力により亀裂が進行し、最悪の場合、燃料ホースから燃料が漏れるおそれがある。

全車両、燃料ホースを良品に交換する。
