# 改善箇所説明図

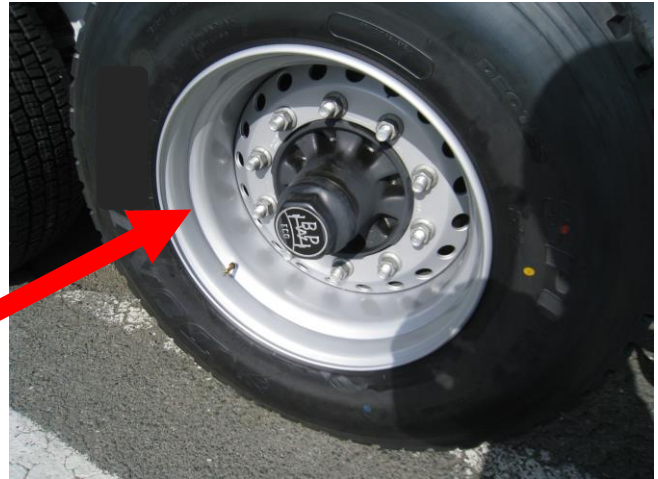
不具合部品  
(全輪)

トレーラのシングルタイヤ用ホイールにおいて、製造工程管理が不適切なため、当該ホイールに傷が生じているものがある。そのため、傷が起点となって亀裂が生じ、エア漏れが発生して、最悪の場合、走行できなくなるおそれがある。

全車両、シングルタイヤ用ホイールを対策品に交換する。
