## 改善箇所説明図

### 基準不適合発生箇所

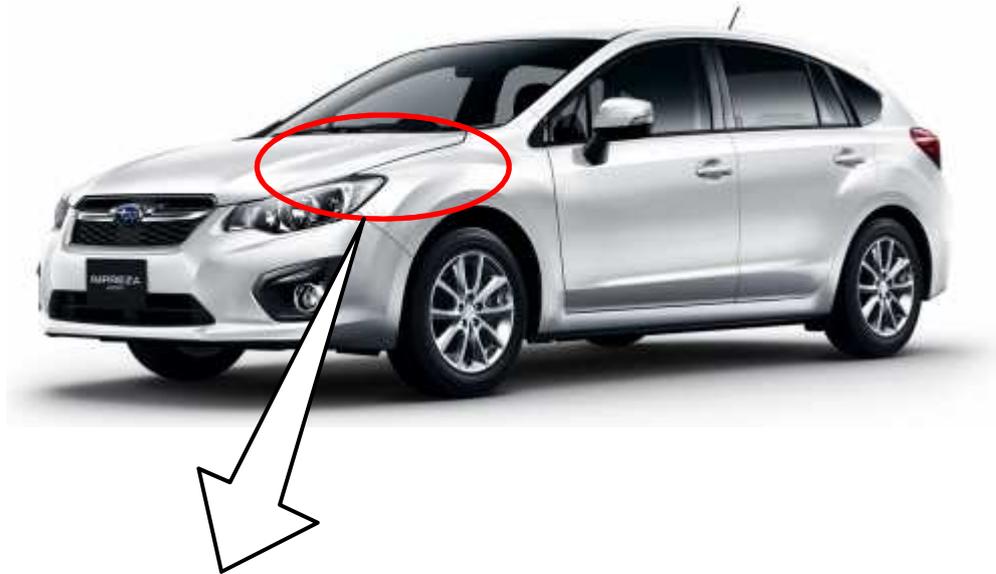
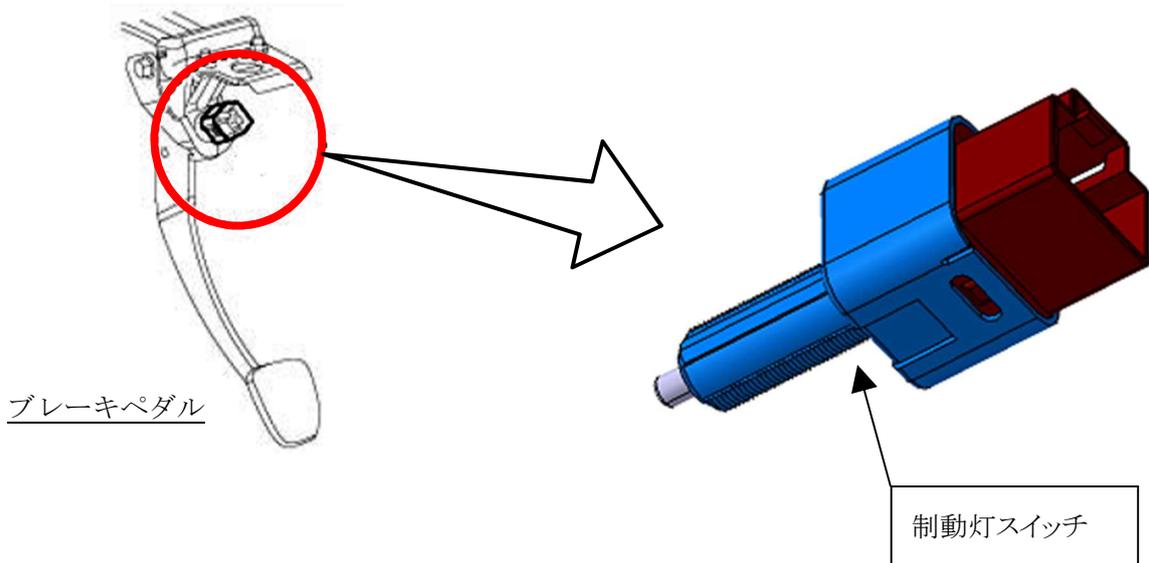
制動灯スイッチにおいて、接点方式が不適切なため、車内清掃用品や化粧品類などから揮発するシリコンガスの影響で接点部に絶縁被膜が生成され導通不良となることがある。そのため、制動灯が点灯しなくなり、横滑り防止装置の警告灯点灯やエンジン始動不良になるおそれがある。

全車両、制動灯スイッチを対策品に交換する。

ブレーキペダルの右側面に黄色ペイントを塗布する。
