## 改善箇所説明図

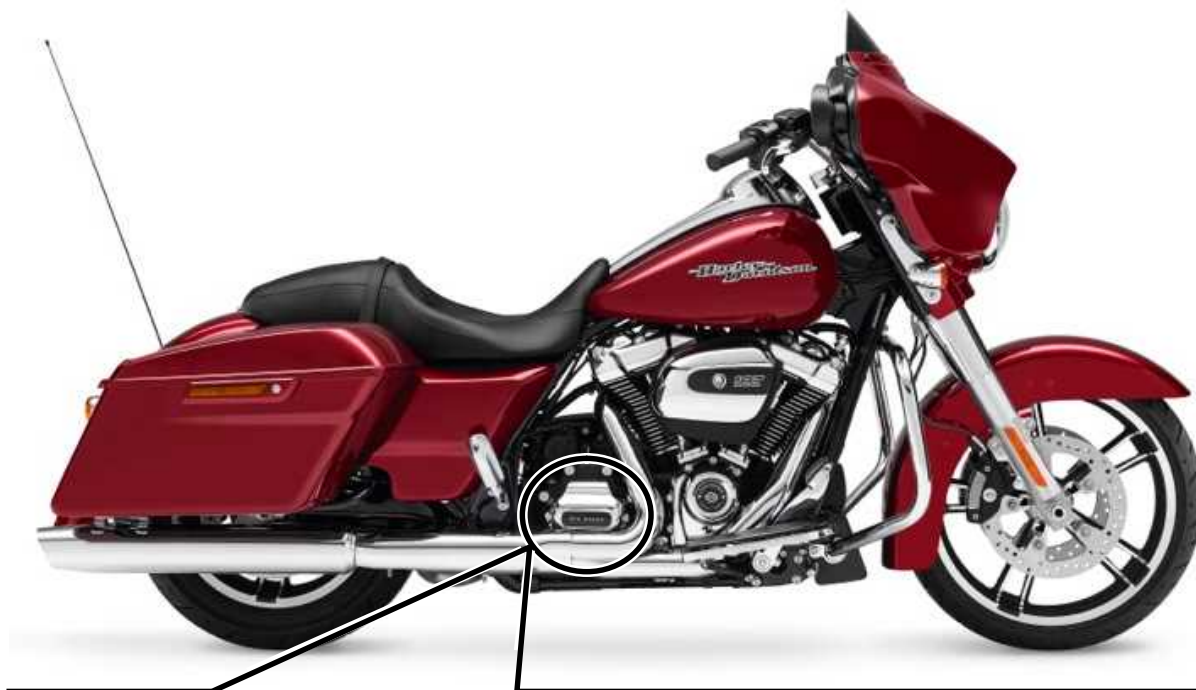
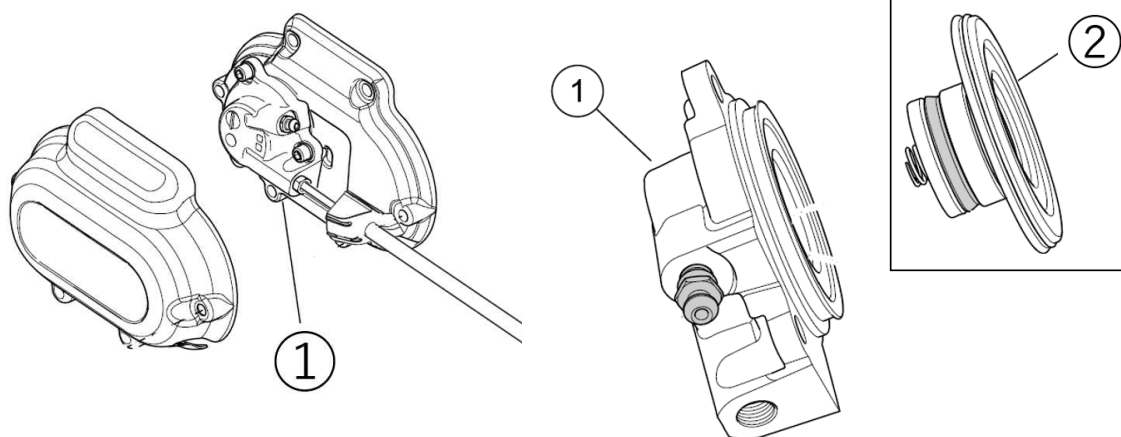
### ピストン/シール

- ① アクチュエータ
- ② ピストン/シール（対策部品）

油圧クラッチのクラッチアクチュエータにおいて、ピストン部のシールの材質が不適切なため、クラッチフルードが漏れるものがある。そのため、クラッチマスターシリンダー内の液面が下がり、クラッチフルード内に空気が混入し、最悪の場合、クラッチ操作が行えなくなるおそれがある。

全車両、クラッチアクチュエータのピストンとシールを対策品に交換する。
