岡山県内コースター事故調査報告書(概要)

社会資本整備審議会 昇降機等事故調査部会

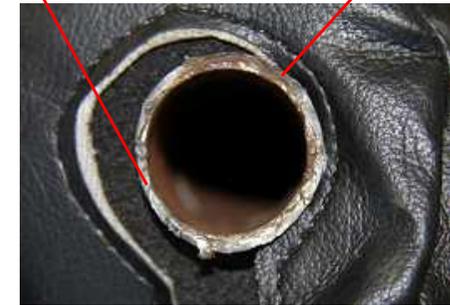
写真2 左肩側の破断面（緩衝材側）

- 被害者の左肩側の破断面には凹凸があり、写真2に示すように錆が見られる箇所と光沢が見られる箇所があった。レーザー顕微鏡で拡大して観察したところ、溶接金属が未接合のまま固まっている痕跡が確認されたことから、左肩側の破断は過去の折損事故で溶接により補修した箇所で溶接不良により発生したと推定される。
- 被害者の右肩側の破断面は平滑であり、写真3に示すように全体的に金属同士がたたき合ったような光沢が見られた。右肩側の破断箇所も過去の折損事故で溶接により補修した箇所で発生しており、本件事故が発生する以前から既に破断した状態にあり、運行時の振動等で破断面同士が打ち付け合ったことにより平滑になったと推定される。

光沢が見られる箇所

錆が見られる箇所

- ハーネスが破断したのは、過去に折損事故が発生した際、溶接により補修したものの、ハーネスの右肩側が溶接不良により先に破断し、それに気付かないまま運行が継続されたことにより、螺旋部において、溶接不良により強度が弱い状態になっていたハーネスの左肩側に乗客の体重による負荷がかかったためと考えられる。
- ハーネスの右肩側が破断するとともに、ハーネスの左肩側の強度が弱い状態となっていたにもかかわらず運行を継続していたのは、鷺羽観光開発がトーゴの取扱説明書に定める週間点検及び3ヶ月点検を実施していなかったことに加え、エマ・プロジェクトが実施した定期検査においても検査を適切に実施されていなかったためと認められる。

- 溶接により補修したハーネスについては、新たなハーネスを製作し交換する。
- 始業前点検、定期検査等のほかに、週間点検(1週間毎)及び昇降機等検査員資格者による3ヶ月点検(年4回)を実施する。
- 定期検査において身体保持装置の目視確認を実施する際は、緩衝材を取り外した状態で実施する。
- 身体保持装置の探傷検査を1年に1度実施する。

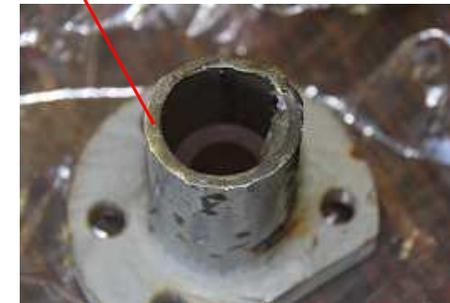
写真3 右肩側の破断面（フランジ側）

金属同士がたたき合ったような光沢
