改善箇所説明図

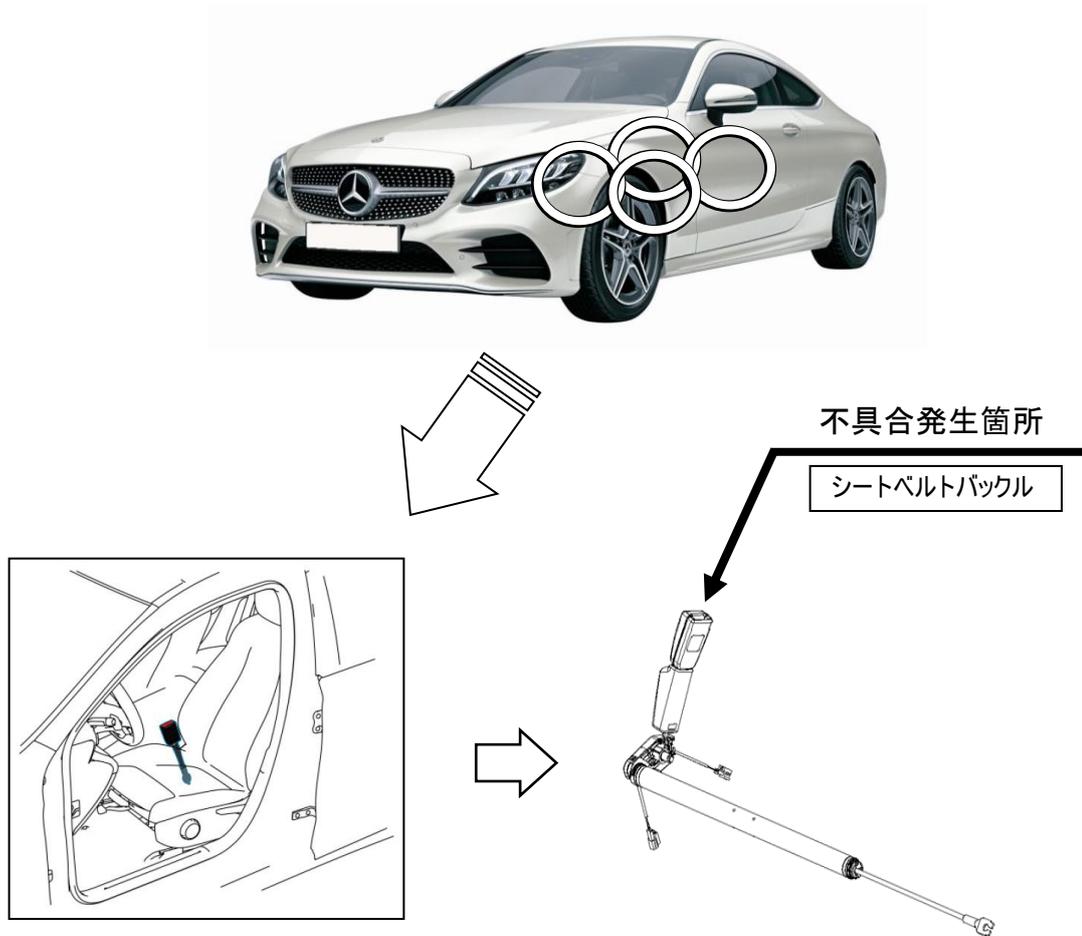
注: は対策品と交換する部品を示す

シートベルトバックルにおいて、シートベルトの差し込みを検知する内部スイッチの曲げ加工が不適切なため、シートベルトの装着を正しく認識しないものがある。そのため、衝突時にシートベルトテンショナが作動せず、乗員を適切に拘束できないおそれがある。

全車両、対象となるシートベルトバックルを良品と交換する。

識別 : 車台番号の付近に黄色ペイントを塗布する
