改善箇所説明図

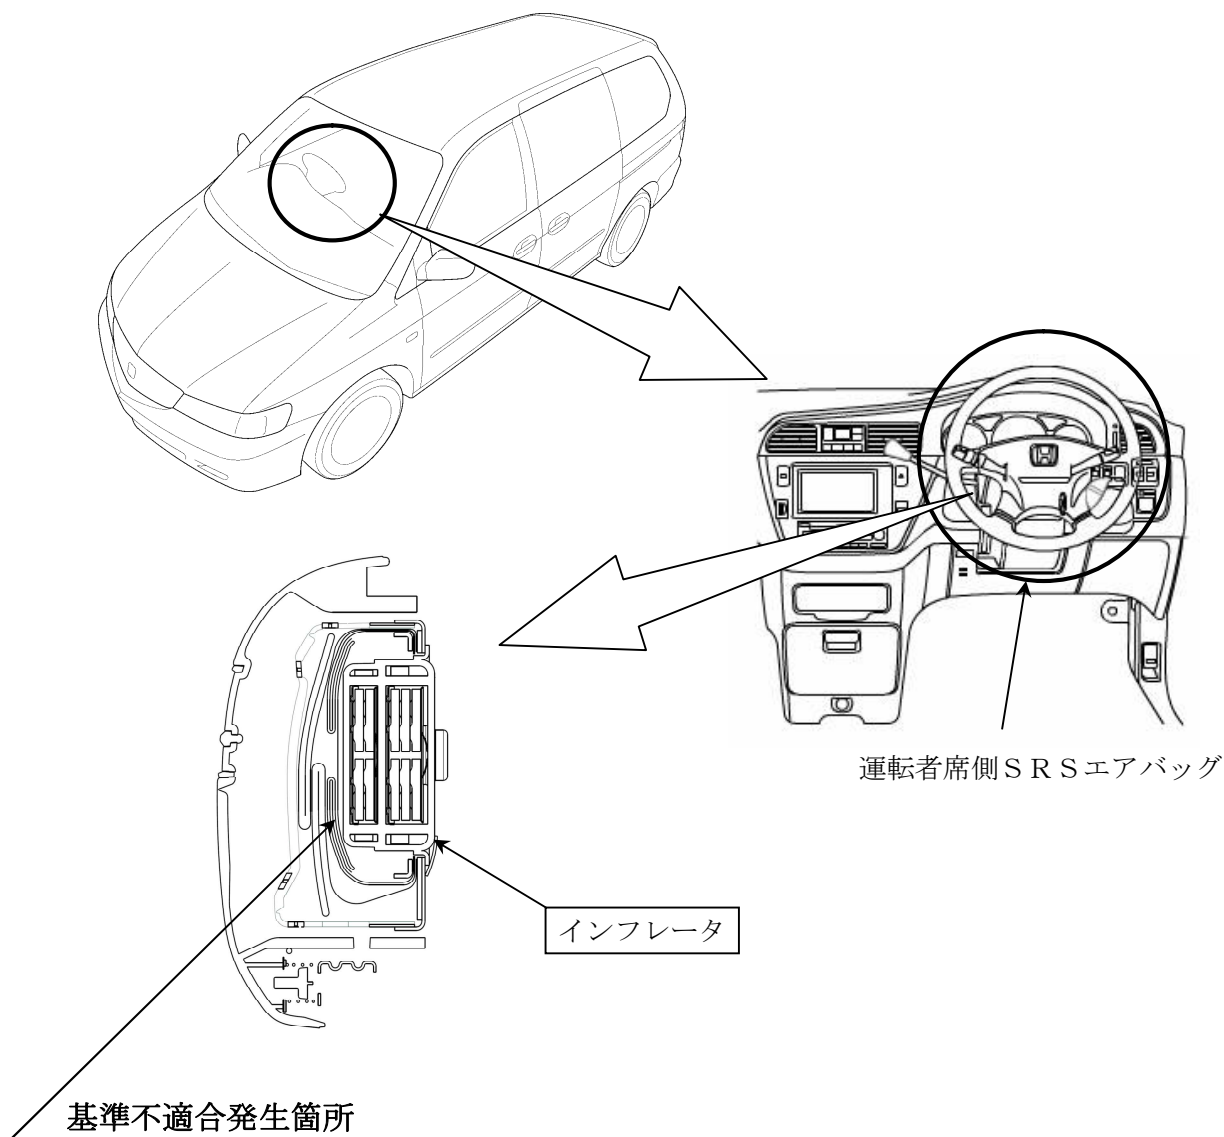
運転者席側SRSエアバッグのインフレーター（膨張装置）において、インフレーター製造時に乾燥剤が吸湿した状態で組み付けられたため、環境温度変化の繰り返しにより、ガス発生剤が劣化するものがある。そのため、エアバッグ展開時にインフレーター内圧が異常上昇して、インフレーター容器が破損するおそれがある。

全車両、運転者席側SRSエアバッグのインフレーターを対策品と交換する。

識別：運転者席側ドアストライカー上側ボルト頭部に黄色ペイントを塗布する。
