# 改善箇所説明図

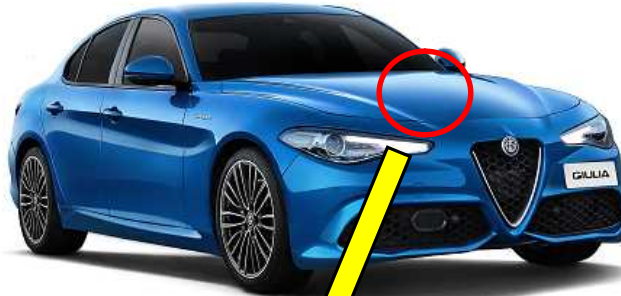
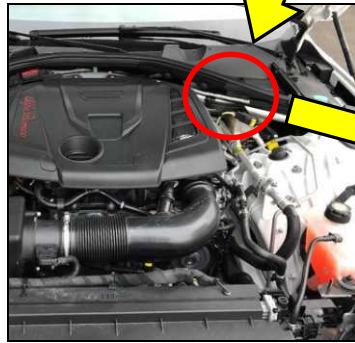
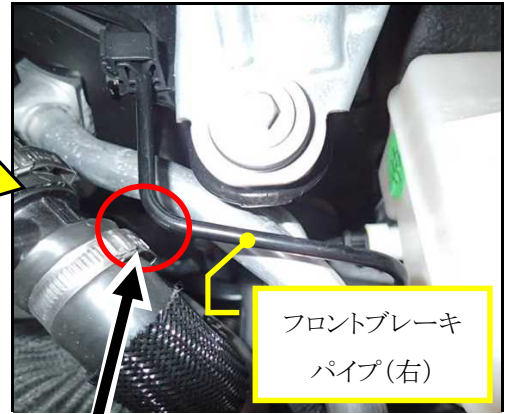
## 基準不適合発生箇所

エンジンルーム内において、右フロントブレーキパイプの取り回しが不適切なため、走行振動等によりエンジン冷却用ホースの固定バンドに干渉するものがある。そのため、当該パイプが損傷し、ブレーキフルードが漏れ、制動力が低下して、最悪の場合、ブレーキフルードが熱源に触れると、車両火災に至るおそれがある。

全車両、右フロントブレーキパイプを点検し、取り回しが不適切な場合は、干渉防止用の対策ブラケットを装着する。また、ブレーキパイプが損傷している場合は、新品交換した上で干渉防止用の対策ブラケットを装着する。

識別 : ワイパーモーター固定ボルト頭部に黄色のマーキングを実施する。
