改善箇所説明図

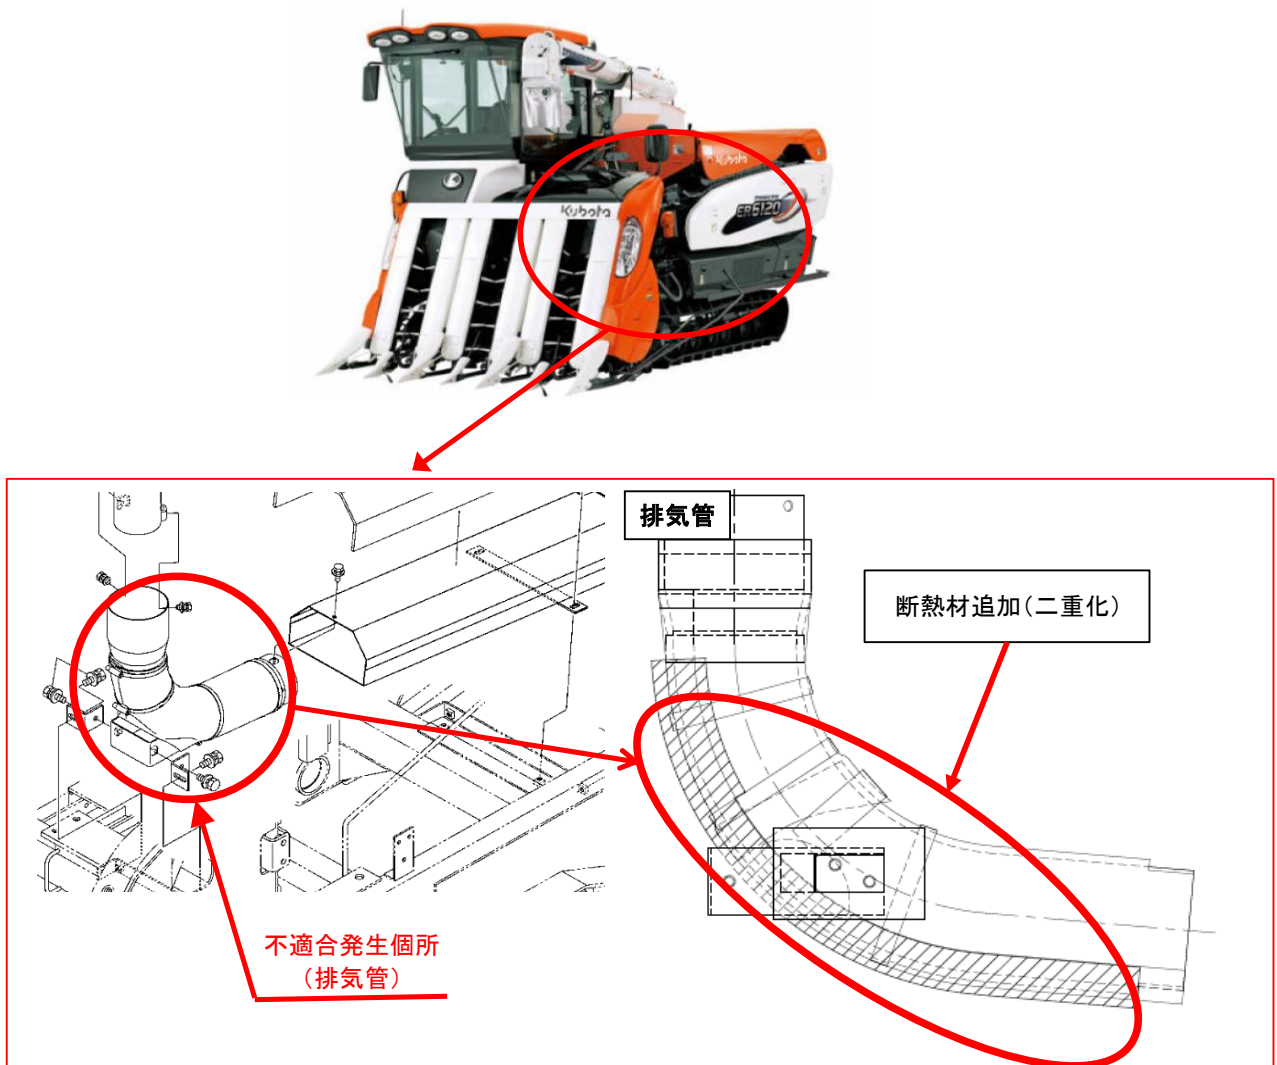
刈取脱穀作業車において、排気管の形状が不適切なため、排気管と車体フレームとの間にワラクズが堆積し、ワラクズで放熱が阻害され、排気管表面温度が上昇することがある。そのため、排気管の表面に堆積したワラクズが発火し、最悪の場合、火災に至るおそれがある。

全車両、排気管に断熱材を追加する。
