改善箇所説明図

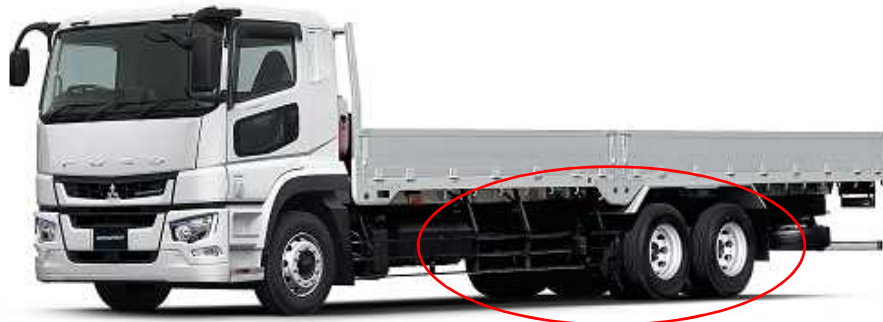
基準不適合発生箇所

空気圧力試験用コネクタ

後2軸駆動の大型トラックの制動装置において、作業指示が不適切なため、制動装置の空気圧力試験用コネクタを誤った位置に組み付けたものがある。そのため、空気圧力試験を行った際に、誤った値を測定するおそれがあり、協定規則第13号の技術的な要件(制動装置の基準)に適合しない。

全車両、空気圧力試験用コネクタを正規の位置に組付ける。

注：□ は、後軸のブレーキチャンバーにおいて、もう一つの空気圧力用コネクタと差し換える部品を示す。
 識別：作業完了車には、左側ドアリヤピラー部に「HD221」の文字が記載された白黄色のシールを貼付ける。
