改善箇所説明図

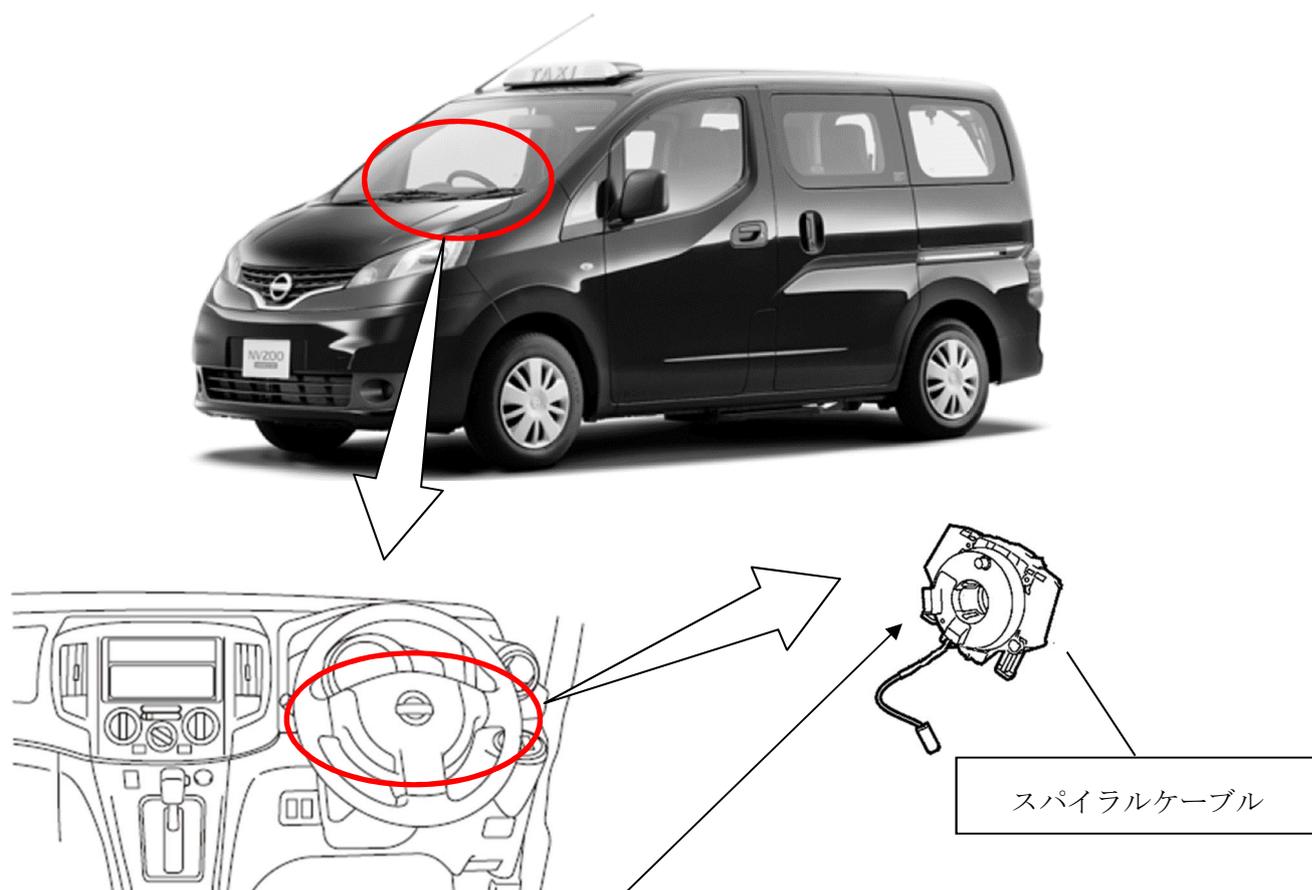
基準不適合発生箇所

タクシー仕様車のステアリングに取付けられているスパイラルケーブルにおいて、内部の配線を保持する構造が不適切なため、大舵角時に配線が周辺部品と干渉するものがある。そのため、大舵角の繰返しにより配線が摩耗し、最悪の場合、当該配線が断線することでホーン不作動やエアバッグ警告灯が点灯するおそれがある。

全車両、スパイラルケーブルを対策品と交換する。

識別：銀色のシールをモデルナンバープレートの右横に貼り付ける。
