改善箇所説明図

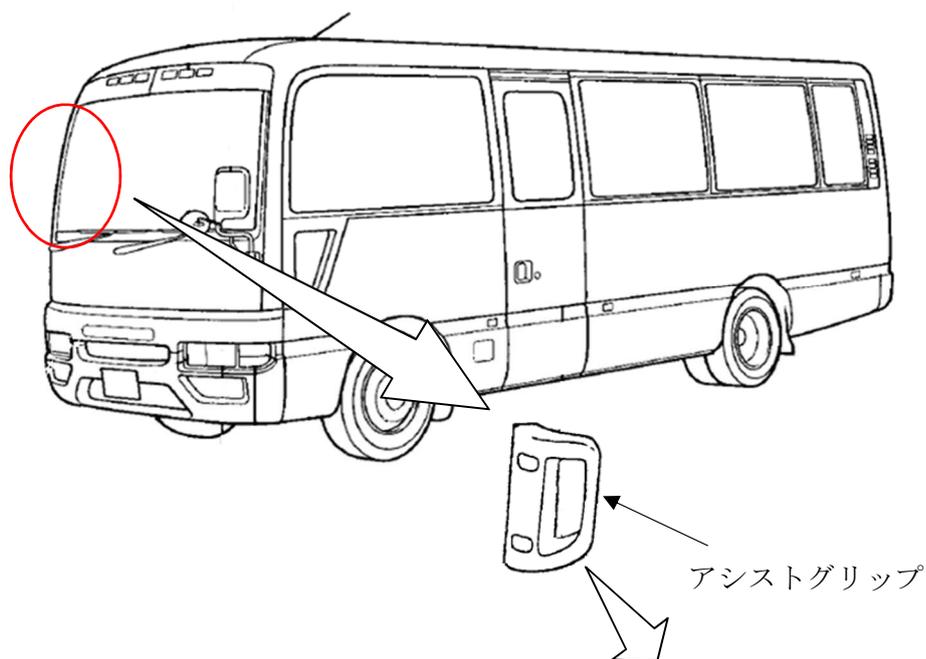
アシストグリップ取付部のパネル

不具合発生箇所

運転席のアシストグリップにおいて、取付部のパネルの強度が不足しているため、繰り返し使用することで、パネルに亀裂が入ることがある。そのため、そのままの状態で使用すると、運転者が乗り込む際にアシストグリップが外れ、最悪の場合、転倒するおそれがある。

全車両、アシストグリップ取付部に補強板を追加する。
なお、改修用部品の準備に時間を要するため、暫定措置として、アシストグリップの使用に関する注意喚起を行うとともに、アシストグリップを取り外す。

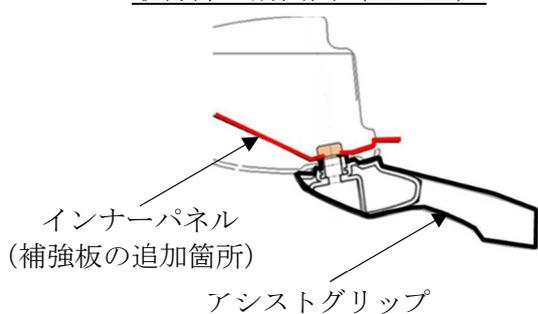
取付部の断面図 (A-A)

該当箇所
