【改善箇所説明図】

【基準不適合箇所】

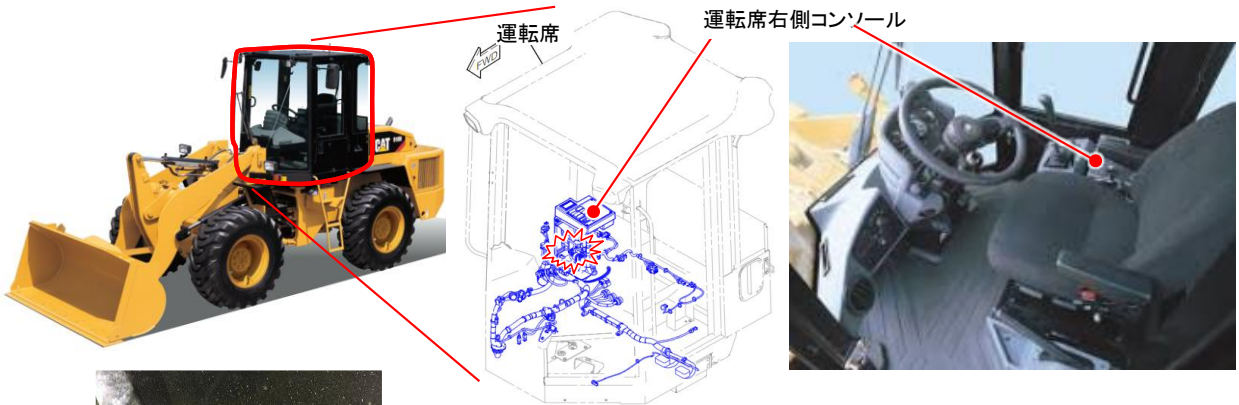
運転席右側にあるコンソール内部の電気配線に含まれるリレー。
 当該品はキーオン/オフ操作によりバッテリー電源を車両全体へ供給/遮断の切り替えを行う。
 すべての車両制御部品へ供給される電流は当該部品を経由する。
 当該部品が不具合を起こし、内部短絡もしくは短絡による損傷で断線を生じるとエンジンが停止する、
 もしくは短絡時の火花により、当該部品周辺に延焼するおそれがある。

運転席右側コンソール内に取付けられているリレーが火花を伴う短絡により損傷する

全車両、電源リレーを対策品に交換する。
