改善箇所説明図①

原動機型式GH11

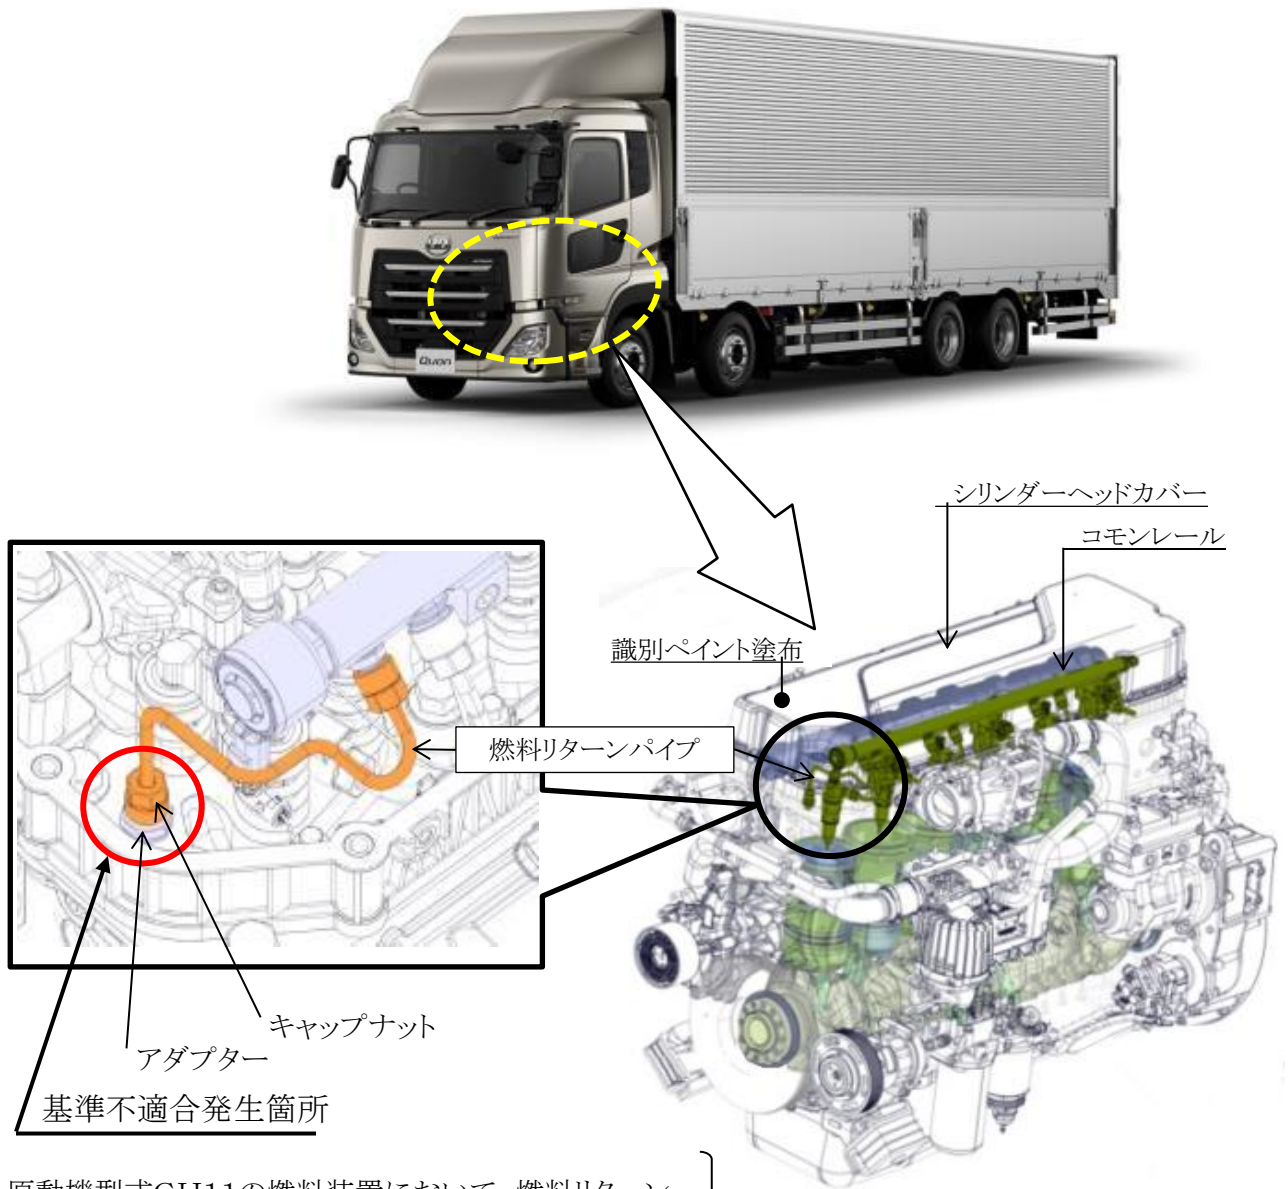
原動機型式GH11の燃料装置において、燃料リターンパイプの材質選定及び締付けトルク設定が不適切なため、エンジン振動の応力によって、当該パイプのアダプター締結部に亀裂が発生するものがある。そのため、そのままの状態で使用を続けると、シリンダーヘッド内に燃料が漏れエンジンオイルを希釈させ、油圧警告灯の点灯及び警報ブザーが鳴り、最悪の場合、希釈したオイルが燃焼室内へ吸い上げられ、運転手の意図しないエンジン回転上昇に至るおそれがある。

全車両、該当する故障コードの確認及び燃料リターンパイプの亀裂を点検し、当該パイプを対策品に交換する。また、該当する故障コード及び亀裂が確認された場合は、エンジン内部を洗浄する。なお、車両走行データを確認し、燃料希釈によるエンジン回転上昇が確認された車両はエンジンを良品に交換する。

識別： シリンダーヘッドカバーの前方中央部に白色または黄色のペイントを塗布する。
